## Müşteri ifadesi / Atölye tespiti

## Teknik açıklama

Radyo frekanslı uzaktan kumanda (kontak anahtarı) bileşeninde sapma.

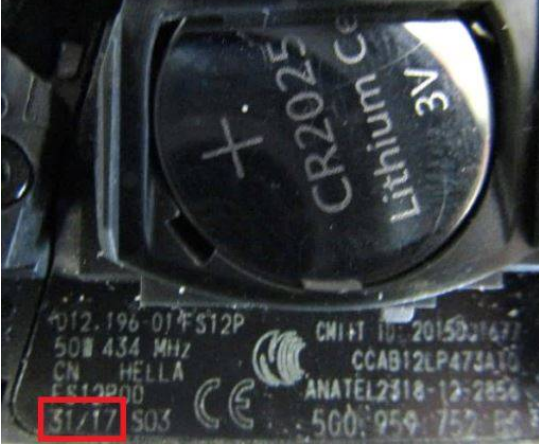
1. Radyo frekanslı uzaktan kumandanın pil kapağını, örneğin bozuk para gibi uygun bir nesneyle kaldırarak gevşetin ve çıkarın.
2. Radyo frekanslı uzaktan kumanda üzerindeki üretim tarihini kontrol edin (bkz. Şekil 1, kırmızı ile vurgulanmıştır)
3. Radyo frekanslı uzaktan kumandanın üretim tarihi 14/2018 haftasından önceyse (bkz. Şekil 1, kırmızıyla vurgulanmıştır), radyo frekanslı uzaktan kumanda SEAT Atölye El Kitabı/Orijinal Parça Kataloğuna göre değiştirilmelidir.

**Şekil 1:** Üretim tarihinin görünümü. 31/17 = 2017 yılının 31. haftası (kırmızı dikdörtgen).

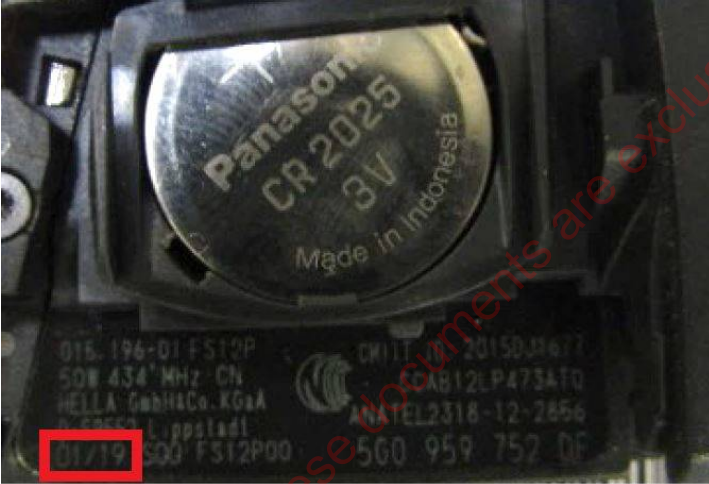
4. Radyo frekanslı uzaktan kumandanın üretim tarihi 14/2018 haftasında veya daha sonraysa (bkz. Şekil 2, kırmızıyla vurgulanmıştır), başka kontrollerin de yapılması gerekir. Böyle bir durumda, "Pili radyo frekanslı uzaktan kumandadan çıkarın" maddesiyle devam edin.

**Şekil 2:** Üretim tarihinin görünümü 01/19 = 2019 yılının 01. haftası (kırmızı dikdörtgen).
