## Müşteri ifadesi / Atölye tespiti

### Teknik açıklama

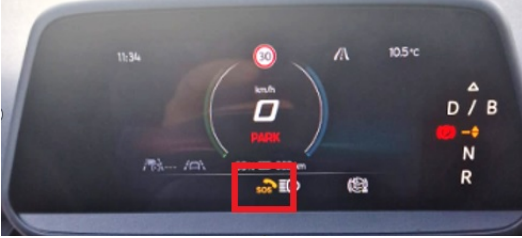
- Gösterge panelinde bazen acil çağrı hizmeti arıza lambası yanıyor (bkz. Şekil 1).

Şekil 1: Gösterge panelinde yanıp sönen acil çağrı hizmeti uyarı lambasının örneği (kırmızı dörtgen).

Veri yolu arıza teşhis arayüzü kontrol ünitesinde yazılım sorunu (-J533-). Uyarı mesajı, kontrol ünitesindeki dahili mesajların geçici olarak belirmesinden dolayı meydana geliyor. Bu sorunun meydana gelme olasılığı oldukça düşüktür.

Onarımı erteleyin. Onarmaya çalışmayın!
