Müşteri ifadesi / Atölye tespiti

Geri vitese "R" geçildiğinde referans çizgiler hafifçe yanıp sönüyor.

Teknik açıklama

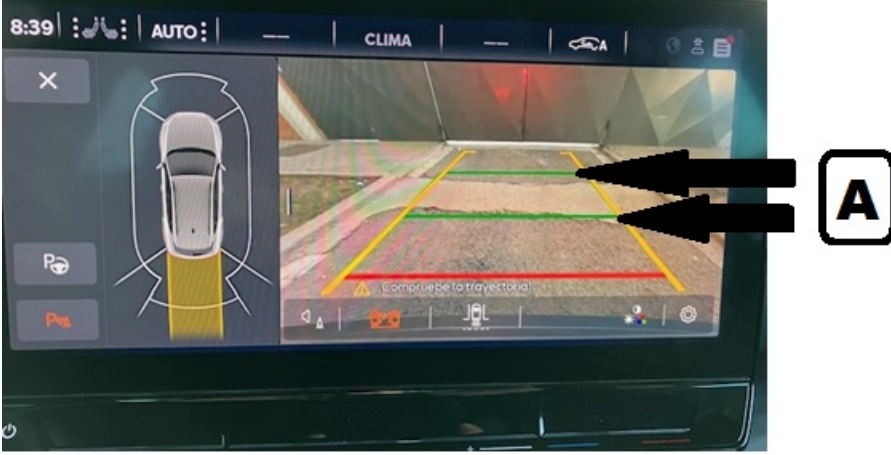
Resim 1: Geri görüş kamera görüntüsünü içeren ekranın örnek görünümü

Resim 1 ile ilgili açıklamalar:

A: Yeşil referans çizgi (siyah oklar)

Radio cihazının (arıza teşhis adresi 005F) yazılımı 1969 sürümüne güncellendiğinde, bazı araçlarda yeşil referans çizgiler hafifçe yanıp sönebilir.

! NOT
Onarımı durdurun. Herhangi bir onarım önlemi uygulamayın.

Müşterinin şikayet ettiği semptomu ekteki video ile karşılaştırın ve aynı olduğundan emin olun. Aksi takdirde bu servis bülteni geçerli değildir.

Radio cihazının (arıza teşhis adresi 005f) menüleri üzerinden yazılım sürümünün 1969 olup olmadığını kontrol edin. Bu servis bülteninin, yazılım sürümünün başka olması durumunda geçerli olmadığını unutmayın.

Bir DISS bildirimi (Direkt Informationssystem Service) oluřturun ve buna řikayetin net bir řekilde grlebildiđi bir video ekleyin.
