## Müşteri ifadesi / Atölye tespiti

Geri görüş kamerasının görüntüsü, geri vitese geçildiğinde bilgi ve eğlence sistemi ekranında geçici olarak gecikmeli bir şekilde beliriyor.

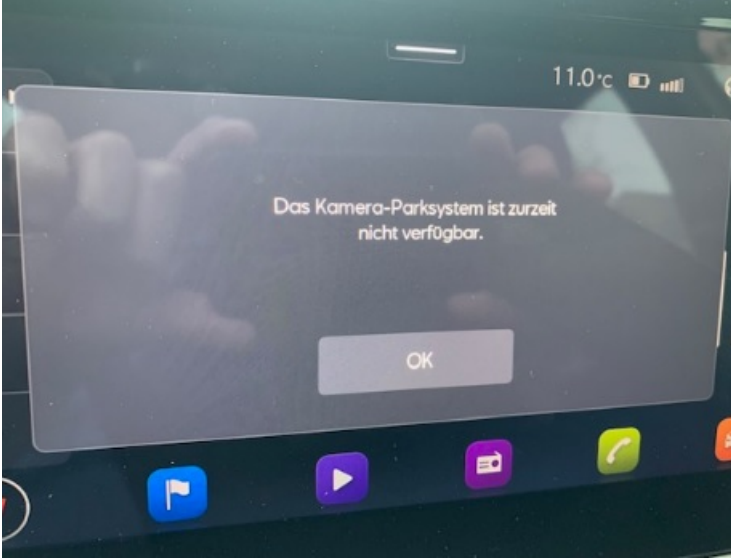
Resim 1: "Kamera-Park sistemi şu anda kullanılmıyor." mesajını içeren bilgi ve eğlence sistemi ekranının örnek görünümü

Bilgi ve eğlence sistemi ekranında aşağıdaki mesajı içeren bir bilgi gösterilebilir: "Park sistemi kamerası şu anda kullanılmıyor".

Bu, çeşitli yönetim sistemlerinden birinin ilgili fonksiyonu sunmak için o anda bazen tamamen başlatılmamasından kaynaklanmaktadır.

Görüntü aniden otomatik olarak veya geri vitesten çıkıldıktan ve tekrar geri vitese geçildikten sonra belirebilir.

Belirtilen durumlar teknolojinin geldiđi en son noktayla uyumlu olduđundan herhangi bir onarım önlemi uygulamayın.

Bu nedenle parçaların onarımı veya deđiřimi önerilmez ve bu tarz bir uygulama talimata aykırı olarak kabul edilecektir.
