Müşteri ifadesi / Atölye tespiti**Müşteri şikayeti:**

Bagajdaki 230 Volt priz çalışmıyor ve elektrik sağlamıyor.

Teknik açıklama

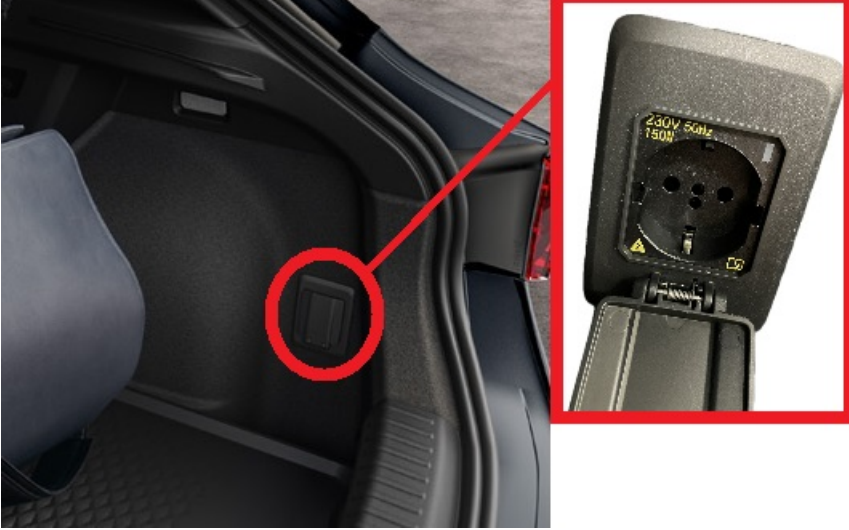
Resim 1: Bir CUPRA FORMENTOR PA (KM) bagajındaki 230 Volt prizin örnek görünümü

Bir teslimat kontrolü/bakım/onarım kapsamında, bagajdaki prizin çalışmadığı ve elektrik sağlamadığı tespit edilebiliyor.

Açıklanan semptomları gidermek amacıyla yazılım paketinin, "PV2+" sürümüne güncellenmesi gerekmektedir. Bu amaçla, "Baseline güncellemesi PV2+" eki altında açıklanan prosedür kullanılmalıdır.
