## Müşteri ifadesi / Atölye tespiti

### Müşteri şikayeti:

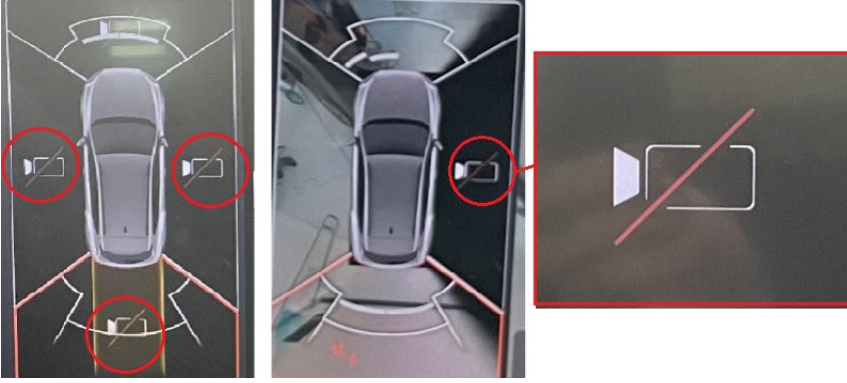
- Araç çevresindeki bir veya birkaç gözetim kamerası (Üst Görünüm sistemi) ara sıra çalışmıyor (görüntü yok).

- Bilgi ve eğlence sistemi ekranında çarpı işaretli kamera uyarı lambası yanıyor (bkz. Şekil 1).

Şekil 1: Bilgi ve eğlence sistemi ekranında görünmeyen bir veya daha fazla Üstten Görünüm sistem kamerasının ve çarpı işaretli kameranın kırmızı dairelerle gösterildiği örnek.

- Bir TERM15 döngüsü gerçekleştirin (kontakı kapatıp CAN anahtarı bekleme moduna geçene kadar birkaç dakika bekleyin); kontak anahtarı tekrar takıldığında fonksiyonlar geri gelir.
