Bu şikayet yalnızca belirtilen ekipman numarasına sahip Preh Car Connect Media System/Media System Navi radyo ve navigasyon sistemini etkilemektedir: I8E veya I8F. Bu, %100 yeniden üretilebilir nitelikte olan bir donanım anormalliğidir.

LEON (5F), ATECA (KH7), IBIZA (KJ1) ve ARONA (KJ7) modelleri için geçerlidir

TARRACO (KN2) modelleri için geçerlidir

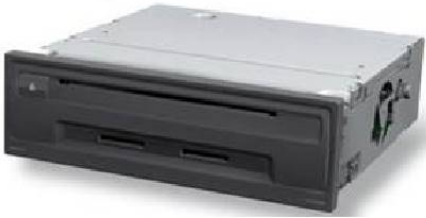
- Bildirilen sorun tekrar oluşturulabilir niteliktedir.
- Olası nedeni, aracın torpido gözünde bulunan Media System/Media System Navi radyo ve navigasyon sistemidir (bkz. Şekil 1).

Şekil 1: Media System/Media System Navi radyo ve navigasyon sisteminin görünümü.

- CD çıkartma düğmesine basıldığında ses yok ve aydınlatma açılmıyor.
- Araç bataryasının şarj seviyesi ideal değil.

Elektronik bileşenler üretilirken daima alt bileşenlerin (örneğin kondansatör) arızalı olma ve parçada zamansız bir fonksiyon arızasına neden olma ihtimali vardır.

Ayrıca radyo içerisinde bir arıza normal olarak izin verilen değerin üzerinde bir akım tüketimine neden olabilir.

- Media System/Media System Navi radyo ve navigasyon sistemini değiştirin.
- Batarya şarj seviyesini kontrol edin ve bataryayı şarj edin. Bunun için marka tarafından yayınlanan ilgili TPI'ya başvurun.
