Müşteri ifadesi / Atölye tespiti

Teknik açıklama

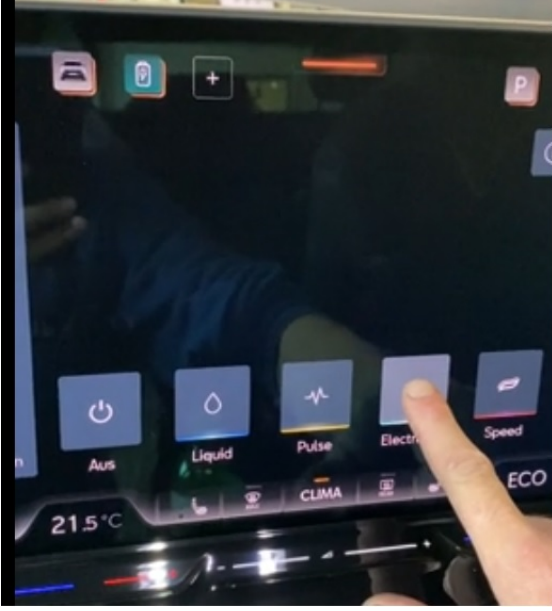
- Bilgi ve eğlence sistemindeki ambiyans aydınlatması konfigürasyonu sırasında sorun (bkz. Şekil 1).

- Ambiyans aydınlatmasının rengi değişmiyor.

Şekil 1: Bilgi ve eğlence sistemi ekranı örneği.

Ařağıdaki yolu kullanarak araç arıza teşhis ekipmanı ile ambiyans aydınlatması için bir temel ayar gerçekleştirin:

- Kendi kendine arıza teşhisi → "0009 Bağlantı kutusu" kontrol ünitesini seçin → "Temel ayar" seçeneğini seçin ("0009" kontrol ünitesinin açılır menüsünde) → "Ambiyans aydınlatması" seçeneğini seçin ve yürütün.
- Temel ayar gerçekleştirildikten sonra ambiyans aydınlatması normal şekilde çalışır.
