Müşteri ifadesi / Atölye tespiti

Gösterge panelindeki şeffaf cam, müşteri tarafından ya da aracın tesliminden önce çizilmiş olabilir.

Teknik açıklama

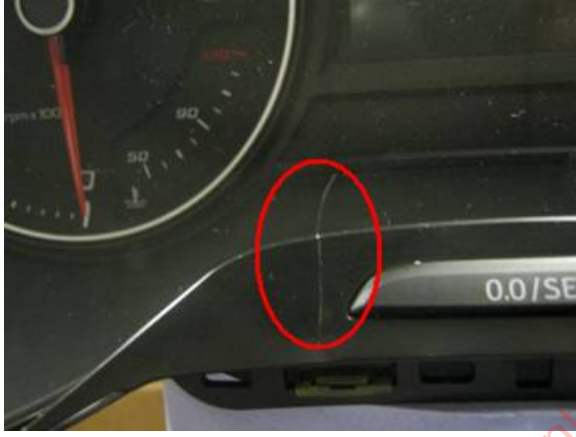
Servise gösterge paneli camı üzerinde koruyucu film ile teslim edilen yeni araçlarda, film çıkarıldığında çizik şeklinde kalıcı anormallikler oluşabilir (bkz. Şekil 1).

Şekil 1: Film cama sıkıca yapışmış olduğundan bu, gösterge panelinden koruyucu filmi çıkarmak için kullanılan keskin bir nesne tarafından oluşturulan çizik örneğidir.

- Koruyucu filmi gösterge paneli camından çıkarmak için uygun olmayan aletler kullanmayın.
- **Teslimat Öncesi Kontrollerde:** Çalışma sırasında parçaya zarar vermemek için yukarıdaki talimatlara uyulmalıdır. Araç müşteriye teslim edildiğinde gösterge panelinin mükemmel durumda olduğunu doğrulayın, bu sayede gelecekteki talepler durumunda müşteriye yardımcı olabilirsiniz.

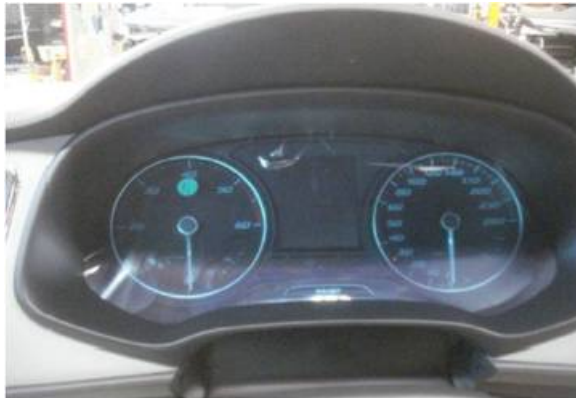
Şekil 1: Gösterge panelindeki koruyucu film örneği.

Aracın ön teslimi sırasında, koruyucu filmin sıkıca yapışmış olması nedeniyle gösterge panelinden uygun şekilde çıkarılmasında herhangi bir zorluk tespit edilirse, aşağıdaki talimatlarla devam edin:

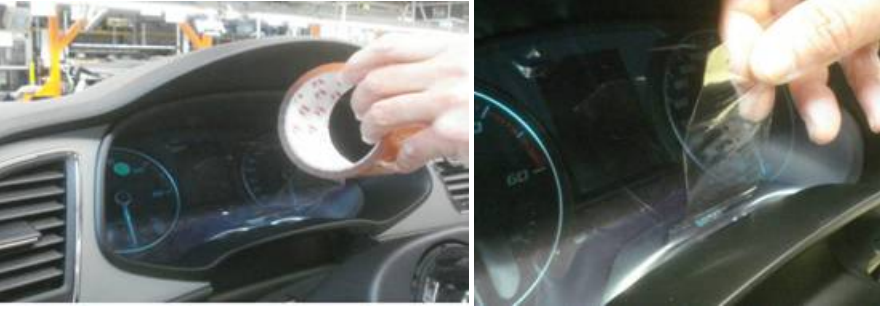
Şekil 2 ve 3: Gösterge panelindeki koruyucu filme yapışmış yapışkan bant parçasının görünümü.

- Bir parça yapışkan bant kesin ve gösterge panelindeki koruyucu filme yapıştırın (bkz. Şekil 2 ve 3).

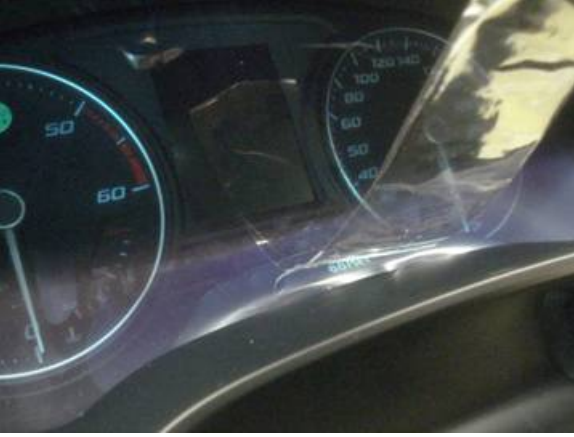
Şekil 4: Yapışkan bant kullanılarak kaldırılan koruyucu filmin alt kısmının görünümü.

- Koruyucu filmin alt kısmı kaldırılana kadar yapışkan bant parçasını yukarı doğru çekin (bkz. Şekil 4).

- Ardından, cama dokunmadan, parmaklarınızı kullanarak koruyucu filmi gösterge panelinden tamamen çıkana kadar yukarı doğru çekin (bkz. Şekil 5).

Şekil 5: Koruyucu filmi yukarı doğru çekmek ve tamamen çıkarmak için parmaklarınızı kullanın (cama dokunmadan).
