Müşteri ifadesi / Atölye tespiti

Teknik açıklama

Yakıtın motor yağına girmesine tek pistonlu yüksek basınç pompasının üretimindeki bir sorun neden olmaktadır.

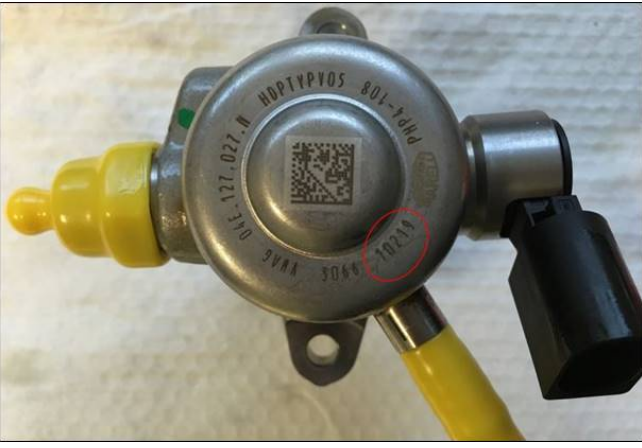
- Örneğin (bkz. Şekil 1, kırmızı oval), tek pistonlu yüksek basınç pompasının üretim tarihini göstermektedir 10219. Bu tek pistonlu yüksek basınç pompasının üretim tarihinin 12 Nisan 2019 (10219 = gün 102 yıl 2019 = üretim tarihi: Cuma, 12 Nisan 2019) olduğu anlamına gelir.

Şekil 1: Tek pistonlu yüksek basınç pompası üretim tarihi örneği (10219).

- Tek pistonlu yüksek basınç pompasının üretim tarihi 19020 öncesi ise (bkz. Şekil 1, kırmızı oval):
 - Madde "Madde 2 ile ilgili olarak" ile devam edin.

- Motor yağı seviyesi net bir şekilde (1,0 litreden fazla/yaklaşık 1,0 santimetre) "MAX" işaretinin üzerindeyse ve/veya tek pistonlu yüksek basınç pompasının üretim tarihi 19020 öncesi ise (bkz. Şekil 1, kırmızı oval), bir DISS Kalite Raporu oluşturun ve aşağıda açıklanan talimatları izleyin:
 - Teknik Kayıta, müşteri şikayetini ve bu zamana kadar gerçekleştirilen atölye tespitlerini mümkün olduğunca net bir şekilde açıklayın.
 - Eksiksiz bir çevrimiçi akım arıza teşhis raporu gönderin.

- Tek pistonlu yüksek basınç pompasının bir fotoğrafını çekin. Tek pistonlu yüksek basınç pompasının üzerindeki üretim tarihi (bkz. Şekil 1, kırmızı oval) net bir şekilde görünmelidir. Fotoğrafları, ek olarak DISS Kalite Raporuna ekleyin.
- Motor yağını ayrı bir ölçekli hazneye tahliye edin. Tahliye edilen motor yağı miktarını, DISS Kalite Raporunda belirtin.
- DISS Kalite Raporu dokümanite edildikten sonra tek pistonlu yüksek basınç pompasını, motor yağını ve yağ filtresini değiştirin.
