Teknik açıklama

Yakıt yüksek basınç pompasında üretimle ilgili bir sorun, motor kontrol ünitesinde vaka bellek kayıtlarına yol açmaktadır.

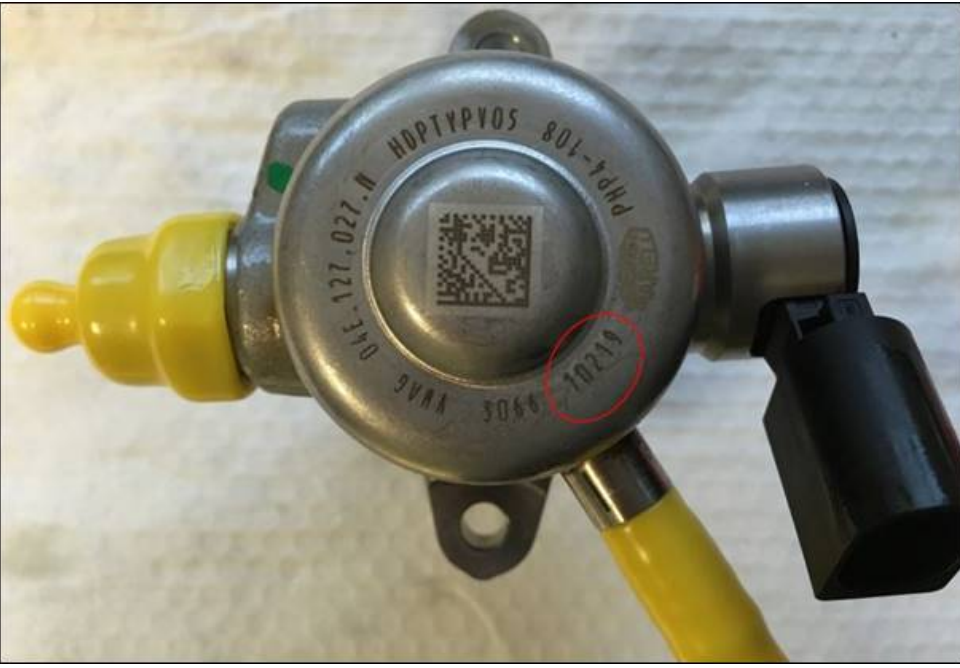
- Örnekte, (Resim 1'e bakın, kırmızı dörtgen) yakıt yüksek basınç pompasına ait üretim tarihi 10219 ile belirtilmiştir. Bu, yakıt yüksek basınç pompasının 12 Nisan 2019 (10219 = 2019 yılının 102. günü = üretim tarihi: 12 Nisan 2019) tarihinde üretildiği anlamına gelir.

Resim 1: Yakıt yüksek basınç pompası üretim tarihinin örnek görünümü (10219 = 2019 yılının 102. günü = üretim tarihi: 12 Nisan 2019)

Yakıt yüksek basınç pompasının üretim tarihi 19020'den düşükse (bkz. Resim 1, kırmızı elips) bu TPI kapsamı dışındadır. Bu durumda aşağıdaki TPI'yi de dikkate alın: 2055335/*.

Yakıt yüksek basınç pompasının üretim tarihi 18121 olduğunda (18121 = 2021 yılının 181. günü = üretim tarihi 30 Haziran 2021) veya 18121 öncesiyse (bkz. Resim 1, kırmızı elips):

- Yakıt yüksek basınç pompasını, SEAT Atölye El Kitabı/YP kataloğu gereğince değiştirin.
