Müşteri ifadesi / Atölye tespiti

Lane Assist (şerit takip asistanı) etkin durumdayken sürüş yapılırken araç gereksiz yere frenliyor.

Teknik açıklama

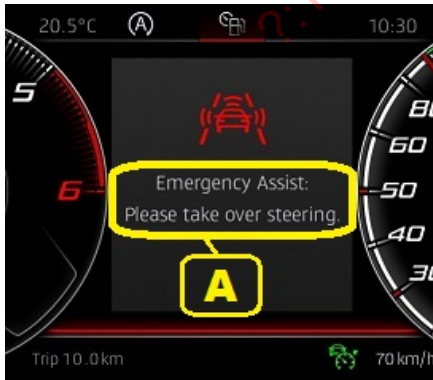
Sürücü müdahalesi olmadan ikinci düzeltme manevrası tamamlandıktan sonra araç bir "uyarı frenlemesi" gerçekleştirir. Ardından Emergency Assist (acil durum asistanı) fonksiyonu etkinleştiriliyor, ancak gösterge panelinde aşağıdaki piktogram gösteriliyor:

Resim 2: Emergency Assist sistemi için gösterge panelinde beliren uyarı mesajının görünümü.

Resim 2 açıklamaları:

A: Emergency Assist: Lütfen kontrolü devralın.

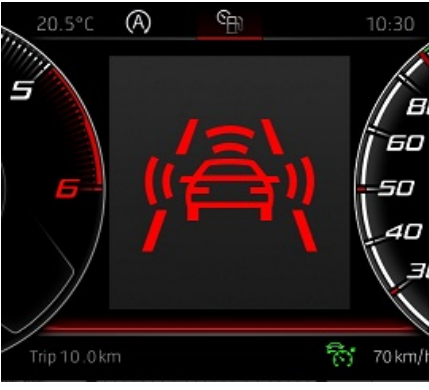
Resim 3: Front Assist sistemi için gösterge panelinde beliren uyarı mesajının görünümü.

Front Assist ve Emergency Assist sistemleri birbirlerinden bağımsız uyarılar verirler.
