Müşteri ifadesi / Atölye tespiti

Teknik açıklama

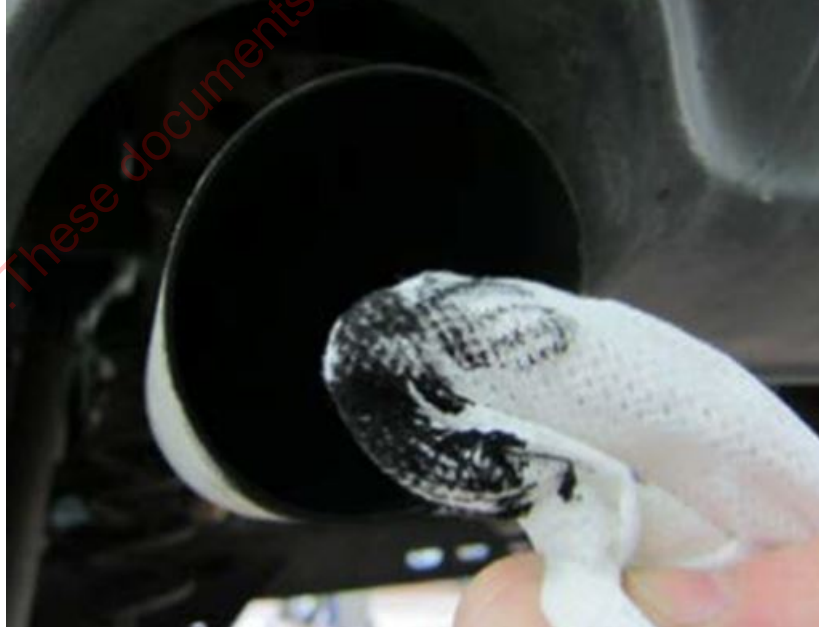
Egzoz sistemi son susturucularındaki kurum izleri (bkz. Resim 1), dizel partikül filtresinde bir sorun olduğunu gösterir. Dizel partikül filtresi normalse, dizel partikül filtresi sonrası egzoz sisteminde veya egzoz geri dönüşü vakum soğutucuda siyah kurum birikintileri bulunmamalıdır.

Resim 1: Egzoz sistemi son susturucularında kurum izlerinin örnek görünümü.

Müşteri şikayeti veya yukarıda açıklanan atölye tespiti ile bağlantılı olarak egzoz sisteminin son susturucularında kurum tespit edilirse, araç geçmişini kontrol edin. Kurum izlerinin, daha önceki bir onarım işleminden kaynaklandığı ihtimalini ortadan kaldırın. Kurum izleri sızdıran veya çatlamış bir dizel partikül filtresiyle bağlantılı görünüyorsa, dizel partikül filtresi SEAT Atölye El Kitabı gereğince değiştirilmelidir.
