# LAPORAN ANALISIS MALFUNGSI PM PRO 2

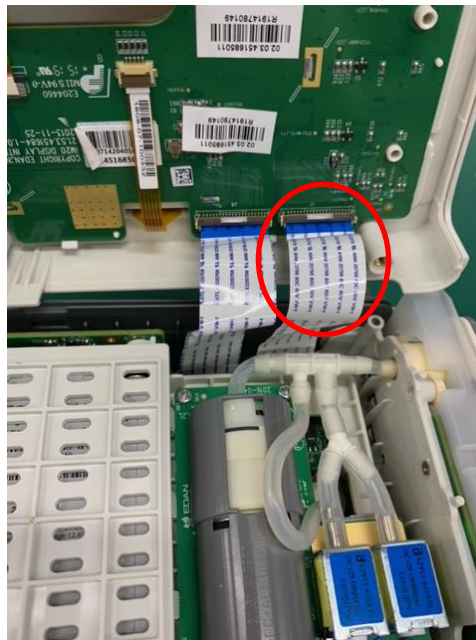
1. LCD PM Pro 2 mati ketika diguncangkan atau diletakkan dalam posisi layar menghadap keatas.
2. Fungsi modul ECG, RESP, SpO<sub>2</sub>, dan NIBP PM Pro 2 mengalami malfungsi “COMM FAIL” (kode warna error: merah) ketika diguncangkan.

Setelah dilakukan pembongkaran, ditemukan kabel fleksibel yang merupakan jalur data antara *mainboard* dengan modul LCD longgar seperti pada Gambar dibawah ini.

**Gambar 1** Lokasi sambungan kabel yang longgar (dilingkari merah)

1. Cek sambungan semua soket dan kabel pada PM Pro 2, lepas sambungan dan pasang Kembali dengan kencang jika ada indikasi tidak terpasang dengan baik.
2. Uji kembali semua fungsi sebelum ditutup. Pastikan malfungsi sudah diperbaiki.
