特別作業記録

品質保証課	図 番	505068-2466	承認	調 査	担 当
	品 名	0.35 BB SSB6 RP PLUG OM 1ST

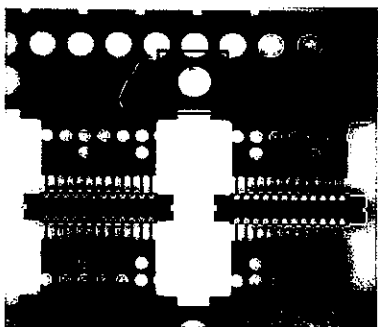
数 量	166,240			
	ロットNo		実施期限		
	90409BW1 01-03		2019/5/1		
品質保証課	<不良内容> 0丸穴 ヒゲバリ		<処置方法> 粘着棒でバリ除去		
	<div style="display: flex; justify-content: space-between;"> <div> <p><手順></p> <p>成形品のため、手袋、マスク着用のこと。</p> <p>02: 丸穴変形により金属ゴミが発生している製品です。</p> <p>粘着棒で金属バリを除去してください。</p> <p>その際、キャリア変形に注意願います。</p> <p>不明点あれば連絡願います。</p> <p>※手順、方法(使用検査器具・巻き方向・巻き替え・検査速度等)、作業上の注意等、詳細を記入のこと。</p> </div> <div style="text-align: center;"> <p>金属バリ写真</p> <div style="display: flex; justify-content: space-around;">
