工程異常処理票

| 製品名 GT36-1.6-2.9SCF(A) | CL No. 786-0004-5 DP No. 167484-9-11 | 製品ロットNo. 16J25 |

| テーマ | リール現品票 ツナギ表示 記載漏れ |

問題解決の5原則シート

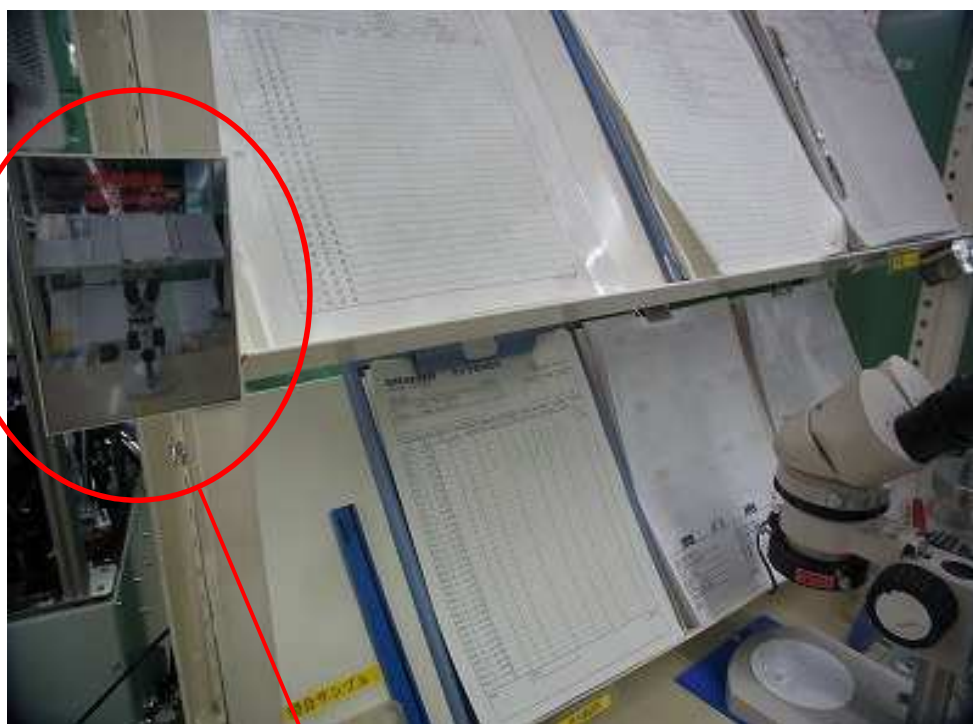
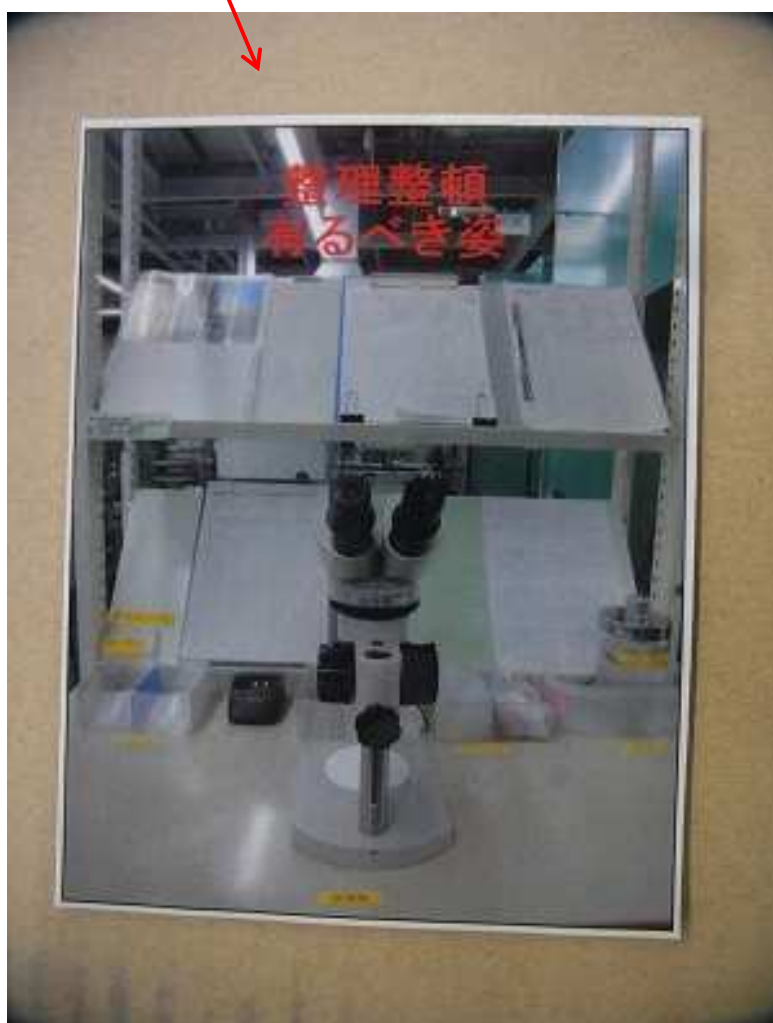
資料①

モデル机(あるべき姿)の写真掲示

| 〔発生対策〕実施日・担当者の記載必須 帳票類の定位置化及び、「書き物は1箇所ですべて完結させる」について作業員に再度周知を行いました。(11/11実施) また帳票類の定位置化を徹底するため、定位置を見える化します。作業機にモデル機(あるべき姿)の写真を提示し、作業員に意識させる事で定着化を図ります。(資料①参照、11/10実施) 本不具合事象に基づきツナギ表示が無いとどうなるか(後工程への影響)について作業員に教育を行いました。(11/10実施) |
