43-2-001

不具合連絡書

8100-4909

/ JBCTER_BTBD31N

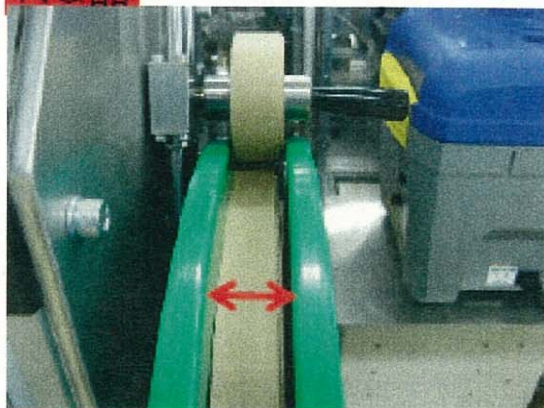
【写真1】

リール巾違い

いつもよりリール巾が広い

(通常25mm、今回30mm)

NG品

【写真1】リール幅 30mm

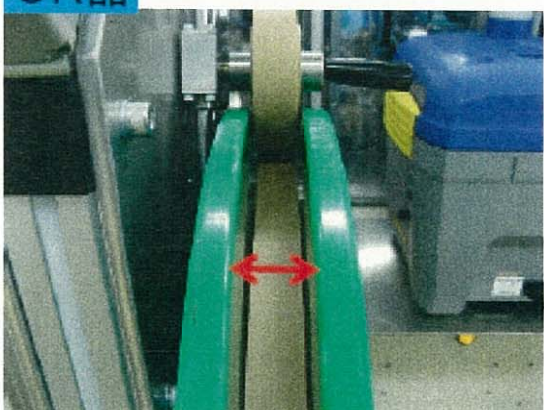
【写真3】

OK品

【写真3】リール幅 25mm
