43F-7-019

不具合連絡書

連絡受理日	2011年7月19日			AM / PM	11:00
不具合受付者名	営業 ・ 品質保証2課			和田	
客先名	日圧スーパーテクノロジーズ(株)		連絡者名	検査 福光様	
客先よりの連絡方法	()電話 (O)郵便 ()荷物 ()Eメール ()FAX				
不具合区分	()苦情 (O)不良 ()クレーム ()調査依頼				
図番 / 品名	CPTK-NT-2A-LF(SN) / CPTコネクタ補強タブS				
ロットNo./数量	793590-4 / 2,500

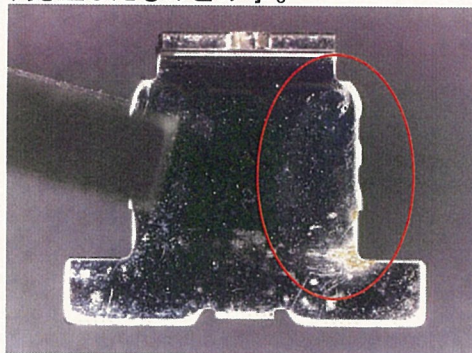
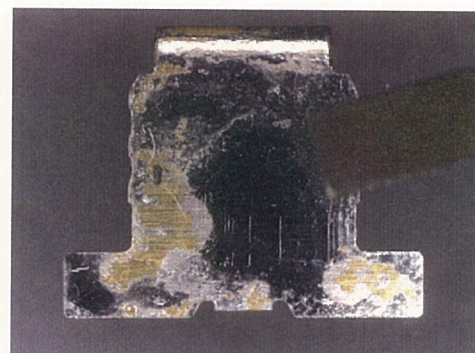
略図(必要な場合のみ)

めっきが部分的に着かず、下地の黄銅が見えている。
めっきは日圧様のめっき工程。
下地見え部には茶色の異物、また、表面にオイル状の残渣が有り、加工油の残留により発生したものとの事。

品質異常改善通知書発行
