47F-06-009

不具合連絡書

503451-1209

/ HI-FIX COAXIAL HARNESS FOR 1.2GHZ OUTER

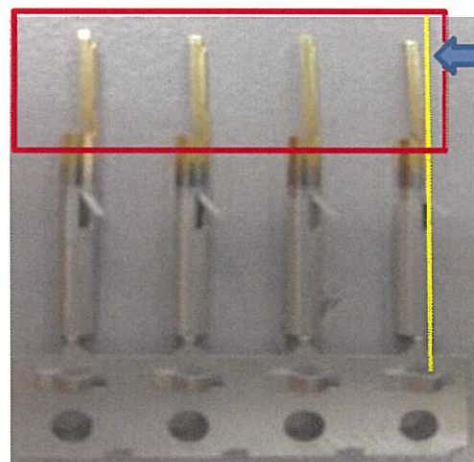
略図(必要な場合のみ)

変形不具合。(右写真の矢印方向に先端倒れ)
変形方向はプレス及び客先巻き出し方向で、
#04・06にて68pin発生。
