## 品質異常改善通知書

不具合整理No. 49M-07-002

仕様番号 G-110276

品名 APB-PAAAB1-500E-DLF

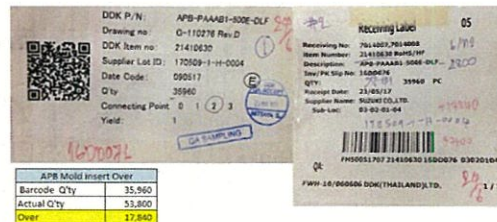
写真・図

現品票の数量記載ミスによる現品数量過多。  
マーキング画像検査未実施の為、マーキング残有り。

数量記載ミス

リールにマスキがあり

マスキスタート時に画像を

リセットし忘れてしまった。

数量記入時に、しっかり確認ができていなかった

見落とし、作業ミス

5/10 島田が画像をしっかりとリセットして

記入数量に間違いがないか！  
確認するように指導

数量については検査で見つけていません。  
画像未実施については再教育を実施はした  
(マーキング表示品は次工程(発送)に回す)
