協 力 工 場 不 良 品 連 絡 書	FCM(株) 殿		発行日 : 2015年08月28日							
			整理No : 47F-08-019							
	<b>協力工場 不良品連絡書</b>									
	再発防止のため対策を記入の上、指定回答日までに原本を提出して下さい。		<table border="1"> <tr> <th>承認</th> <th>調査</th> <th>担当</th> </tr> <tr> <td>黒岩 15.8.28 映次</td> <td>佐竹 15.8.28 由浩</td> <td>近藤 15.8.28 広司</td> </tr> </table>		承認	調査	担当	黒岩 15.8.28 映次	佐竹 15.8.28 由浩	近藤 15.8.28 広司
	承認	調査	担当							
	黒岩 15.8.28 映次	佐竹 15.8.28 由浩	近藤 15.8.28 広司							
	指定回答日 : 2015年09月07日									
	仕様番号	70 5859 999 122 XXX S (プラグ40Pカナク)	不良内容							
	品名	5859-40 PARTS PLUG ANCHOR PLATE (H=0.9)	キャリア変形 250mmピッチで変形発生							
	金型番号	P6227	 							
ロットNo	15.07.30.1M.0012									
連絡受理日	2015/08/28 17:27:55									
対象数量	21,700									
協 力 工 場 不 良 品 連 絡 書	<b>確認結果</b> 対象リールを確認したところ、巻き始め部分まで同様の間隔での打痕が確認されます。弊社での履歴では打痕発生に関する異常な履歴は確認できませんでした。尚、返却品を弊社最終画像検査で検査しましたが、指摘されている打痕部分は検査範囲設定しておらず、また他のモードでの異常検出もできませんでした。打痕間隔はほぼ250mmですが、直径約80mm (円周で約250mm) の回転体通過による連続打痕が発生したものと推測されます。現場確認にて、各工程で、送り出しに使用するクランプローラーが丁度80mmのものを使用しています。再現として、異物を噛み込ませたところ、同様の現象が発生しました。但し、小さな異物では打痕は発生せず、3mm程度の大きな異物を噛み込ませることで同様な現象が確認できました。		<b>返却品の処置 (数量明記)</b> 全周で同様の打痕が確認されますので廃棄処置とさせていただきます。

5859金具 キャリア変形

製品図番: 70 5859 999 122 829 S

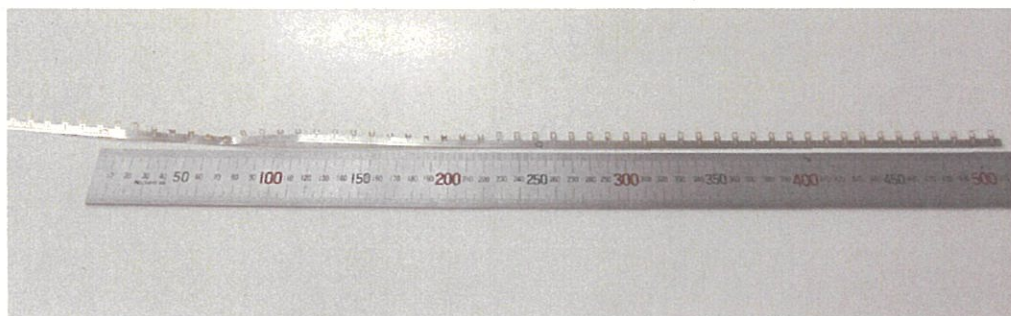
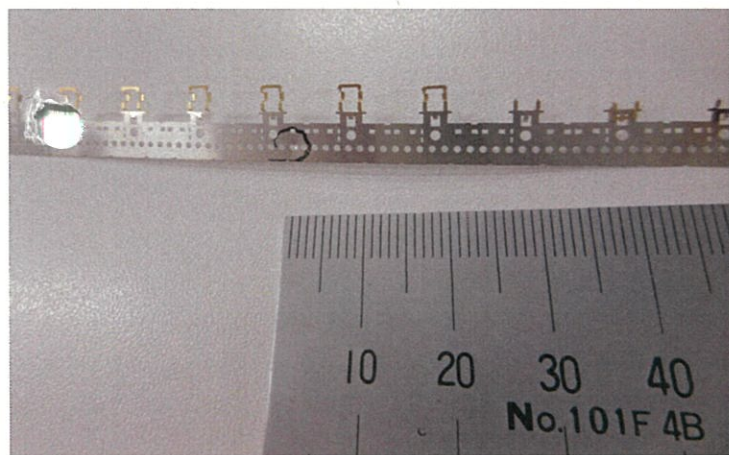
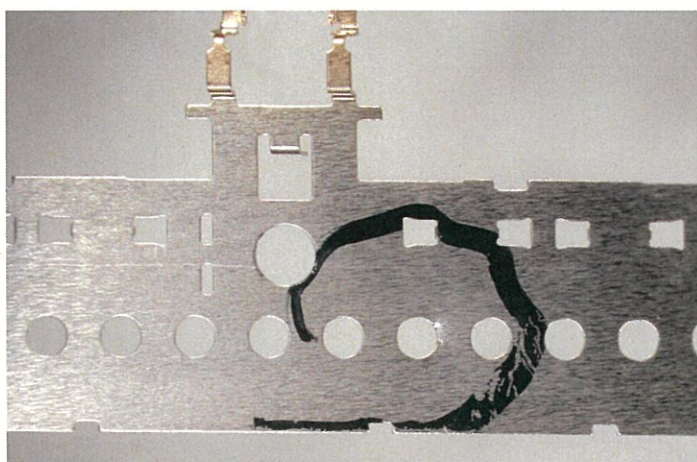
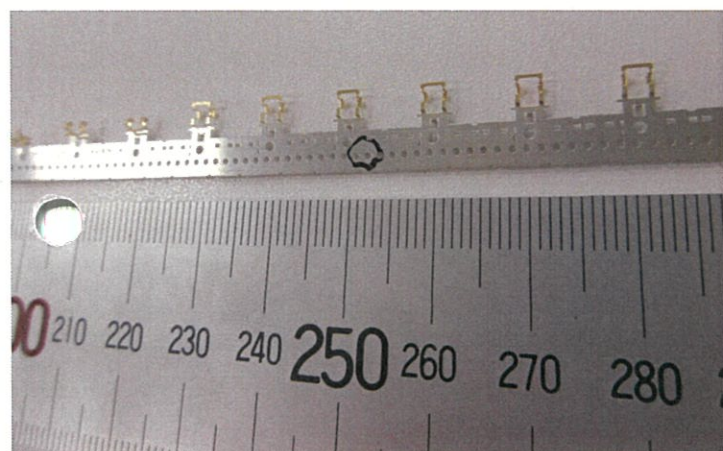
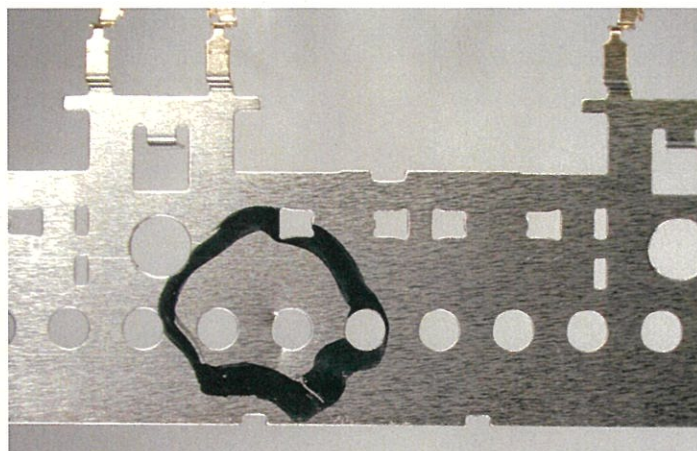
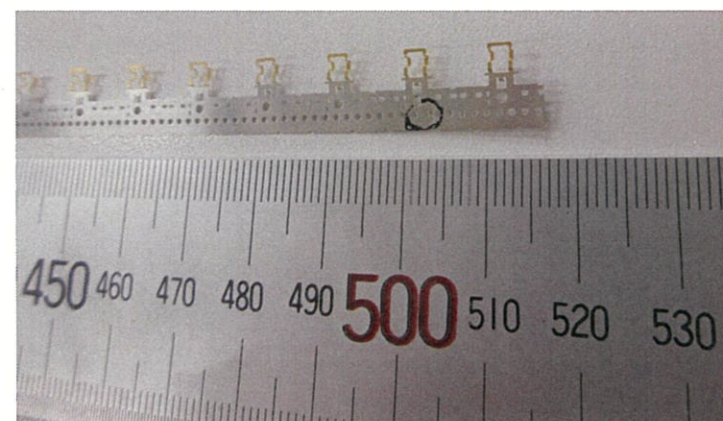
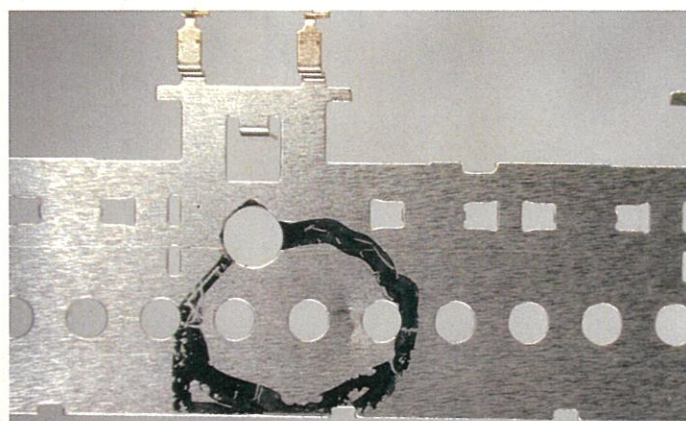
<b>2. 発生原因</b> 再現確認の結果より製品送り出し用のクランプローラーに異物が噛み込み打痕が発生しております。また、噛み込んで異物としては3mm程度の大きな異物と思われます。但し、実際の異物が何であったか、どのようにして噛み込まれたかは特定できませんでした。		<b>4. 流出原因</b> 現状の画像検査設定では検出されないため発生を確認することができずに流出させてしまいました。							
	<b>3. 発生防止対策</b> クランプローラーにゴミの噛み込みを防止除去する目的でブラシを設置しました。		<b>5. 流出防止対策</b> 画像検査にキャリア部の変形確認の設定を追加し、万が一同様の現象が発生した場合でも画像検査にて検出、除去できるようにしました。尚、ブラシ設置し、画像設定変更後同様の不具合は検出しておりません。							
	実施日 : 2015年 9 月 15 日		実施日 : 2015年 9 月 15 日							
	在庫品仕掛品の確認		回答日 : 2015年10月 8日							
在庫品 ① 仕掛品 0		<table border="1"> <tr> <th>承認</th> <th>調査</th> <th>作成</th> </tr> <tr> <td>田口</td> <td>田口</td> <td>志藤</td> </tr> </table>		承認	調査	作成	田口	田口	志藤	
承認	調査	作成								
田口	田口	志藤								
標準類改訂 有・無 ( )										
協 力 工 場 不 良 品 連 絡 書	対策後、15.09.15.1.0.0201-0216~15.09.20.1.0.0033-0036 9計5ロットにおいて同不具合なしの有知性ありと 判断致します。		<table border="1"> <tr> <th>承認</th> <th>調査</th> <th>確認者</th> </tr> <tr> <td>黒岩 15.9.29 映次</td> <td>佐竹 15.9.29 由浩</td> <td>近藤 15.9.29 広司</td> </tr> </table>		承認	調査	確認者	黒岩 15.9.29 映次	佐竹 15.9.29 由浩	近藤 15.9.29 広司

不具合内容

キャリア変形 250mmピッチにて変形
