PMMR8442 層間紙変形不具合報告書

図番 PMMR8442-11
品名 Dタイプガイブタンシ
プレスロットNo. 18.01.12.10018

不具合内容 層間紙変形

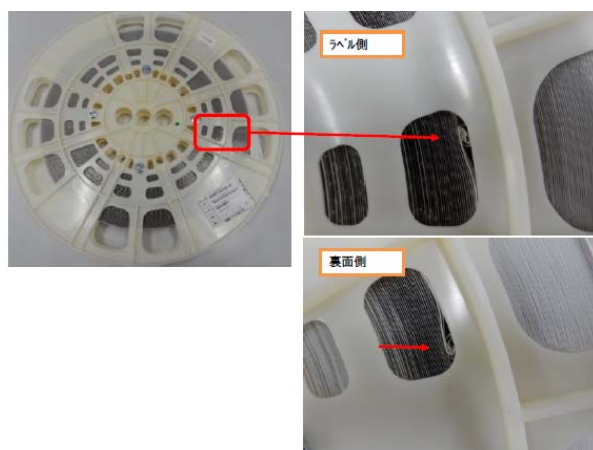
【写真】

発生状況 貴社組立加工区様にて、リール内での層間紙変形が検出されました。

プレス工程にて当該リールにて材料交換があり、継ぎ処理を実施しております。その後(株)ヤマトテック殿にてめっき処理頂き、プレス時に発生した継ぎ1ヶありの状態で巻き取りを実施しておりました。

上記確認結果より、巻き取り異常はヤマトテック殿工程で発生したと考察し、(株)ヤマトテック殿めっき工程の調査を行いました。

製品の処置につきまして製品変形箇所をカットし再納品を考えております。
ご検討お願い申し上げます。
