43F-9-012

不具合連絡書

415CFP-043-90F

1. 0mmタテチドリコンタクトA

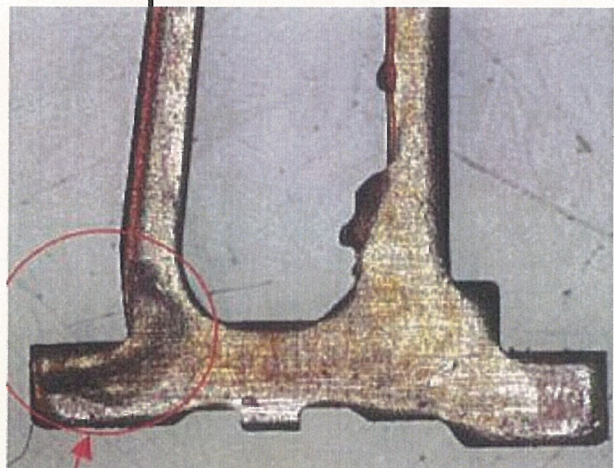
略図(必要な場合のみ)

変形不良

打痕による変形

組立品 5/2,000ヶ(22/18,000PIN)

1ヶ飛びに連続発生(2ヶ取り)

発生リール使用済。

組立品についても、選別済。
