## TIÊU CHUẨN CÔNG ĐOẠN

Công đoạn áp dụng: Hướng dẫn lắp lò xo dài vào Front Tsumami	Số PS: <b>4-OP-333-5-PS-085-0001</b>	Phiên bản 5
Tên sản phẩm: FSCS-2PS-[C1]-[L]M-MAGETSUYO3(BIS-B)-E	Tài liệu tham khảo: 4-OP-333

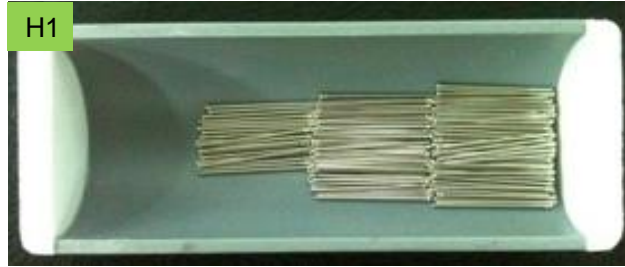
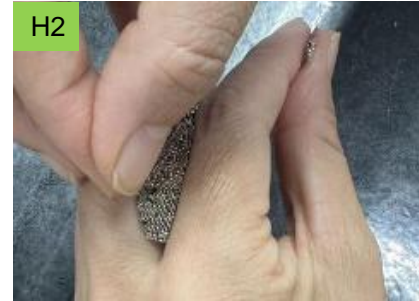
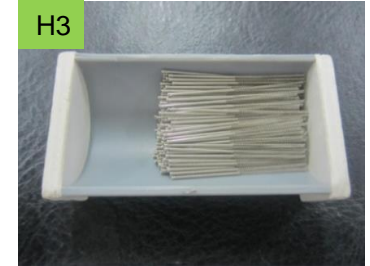
- Sắp xếp Pin vào khay ( H1 )
- Lắp Pin vào lò xo ( H2 )
- Đặt lò xo vào khay (H3)

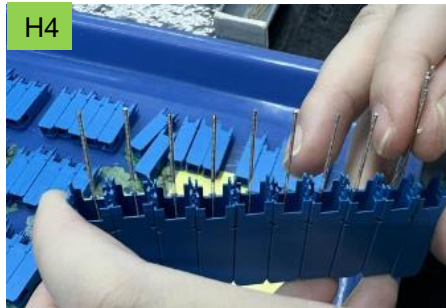
- Gắn lò xo dài vào Front Tsumami ( H4 )
- Kiểm tra shutter (H5) :
  - + Có Shutter : **OK**
  - + Không có Shutter : **NG**
- Đặt Front Tsumami vào khay ( H6 )

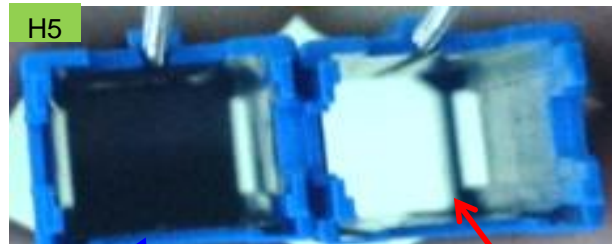
Có shutter: OK

Không có shutter,  
thấy giấy vàng bên dưới: NG
