ISOLATION ET ÉTANCHÉITÉ DE LA TOITURE DU **HUBO** À LEUZE-EN-HAINAUT

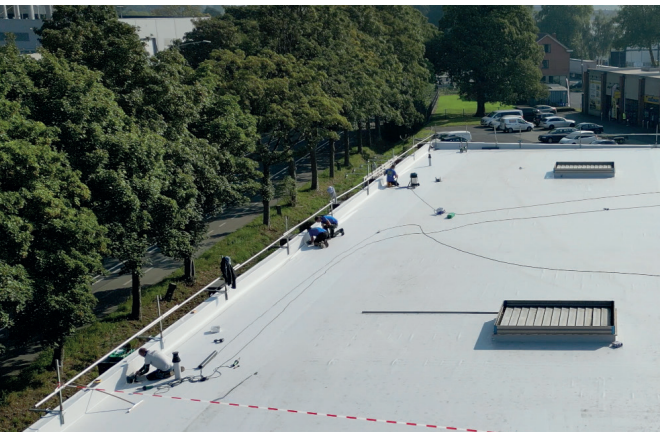
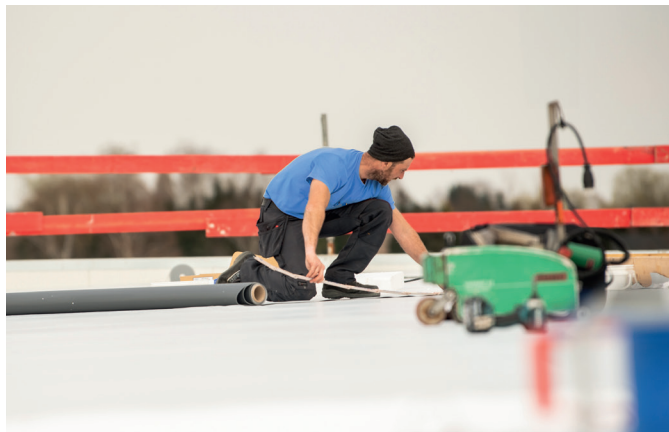
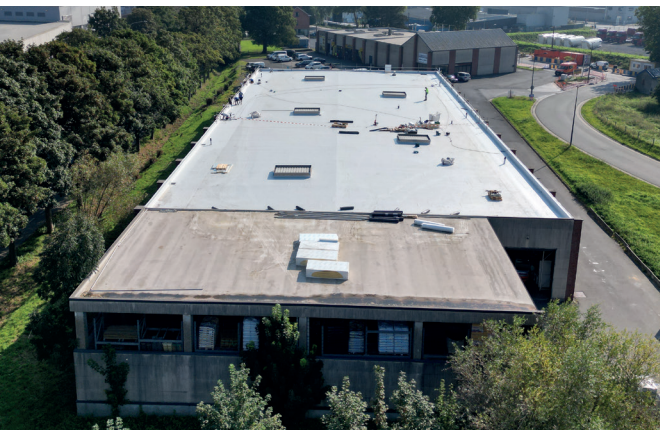
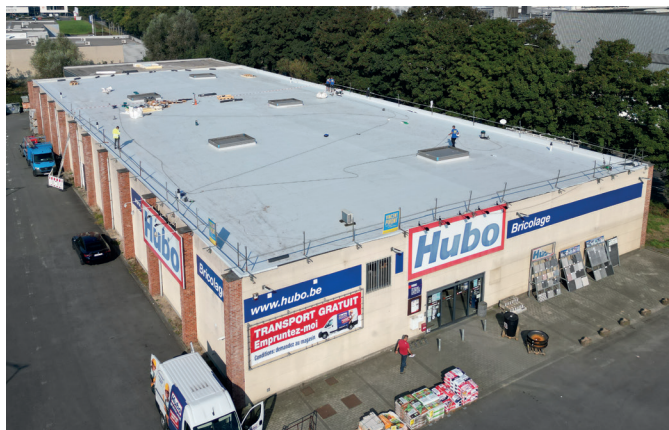
Nous avons récemment terminé la rénovation de la toiture du magasin **Hubo**, situé à Leuze-en-Hainaut, sur une surface de **2.200 m²**. Le complexe toiture existant était constitué d'un bac acier, recouvert d'un isolant EPS de 80 mm d'épaisseur et d'une membrane PVC.

Sur le complexe existant, nous avons renforcé l'isolation à l'aide d'un isolant PIR à battée de 120 mm d'épaisseur, recouvert d'une membrane synthétique Sika 18G.
