NOTA DE CONSTATARE

Încheiată astăzi 07.01.2011 pe teritoriul administrativ al orașului Comarnic

Urmare a notei de constatare întocmită de către C.L.S.U. Comarnic și a ordinului Prefectului județului Prahova nr. 474/29.07.2010 în data de 07.01.2011 s-a constituit comisia de evaluare a pagubelor produse în luna decembrie 2010 ca urmare a fenomenelor meteorologice periculoase.

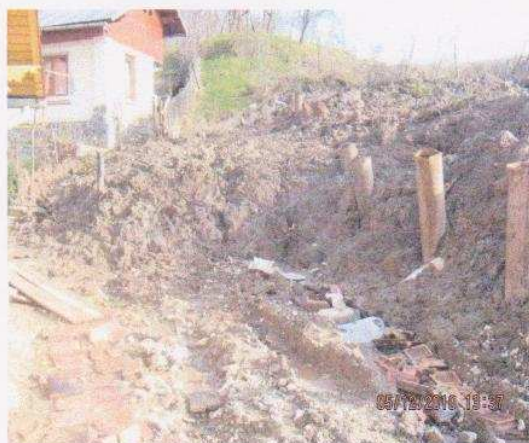
- Reactivarea alunecării din **cartierul Poiana, punctul „Munteni” (DN1)**.

Ploaia puternică, căzută în intervalul 04 – 06 octombrie a determinat creșterea debitului apelor pârâului ce străbate versantul stâng al văii râului Prahova în zona alunecării.

Viitura formată a provocat, pe fondul deteriorărilor stratului de pământ produse de alunecările anterioare, reapariția unor adevărați torenți de noroi care s-au îndreptat spre drumul comunal și spre locuințele din zonă, afectând în principal imobilele cu numărul 49, proprietatea familiei Picioara Gheorghe, respectiv proprietatea familiei Munteanu Cornel. Volumul de pământ dislocat este de aproximativ 100 mc.

- Se va efectua monitorizarea fenomenelor de alunecare, iar în cazul evoluției defavorabile se vor lua măsuri specifice pentru punerea în siguranță a zonelor și a construcțiilor.

- Solicitarea de fonduri pentru întocmirea expertizelor tehnice/studii hidro-geologice, întocmite de experți tehnici atestați/proiectanți de specialitate, însușite prin semnătură și ștampilă de către verficatori de proiecte atestați de către M.L.P.A.T./M.D.R.L./M.D.R.T. în vederea determinării cauzelor fenomenelor și stabilirii soluțiilor de consolidare a terenului.

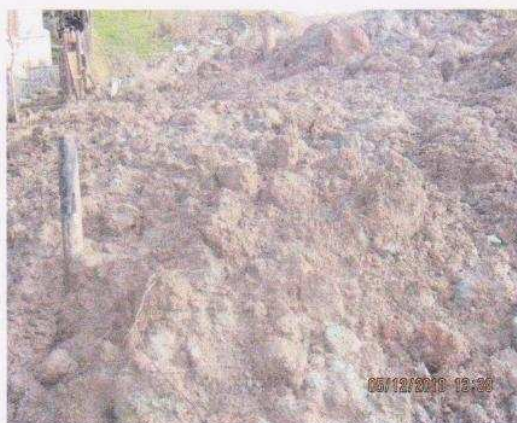
Deasemeni, dumul de acces spre locuințele din zonă este blocat iar rigola de scurgere a apelor pluviale este complet colmatată, apa amestecată cu noroi acoperind întreaga suprafață a drumului.

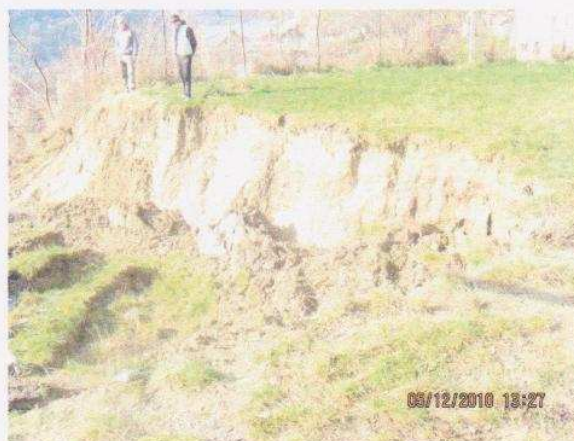
- ***Pe strada Gârlici, în punctul „ La Rosa Ion Maria”*** se constată noi surpări ale terenului în zona afectată în cursul lunii februarie 2010 crescând astfel pericolul ce amenință locuințele din zonă. Se constată de asemenea extinderea frontului alunecării la peste 150 m prin apariția unor noi falii de rupere în stânga și dreapta alunecării inițiale, punând în pericol încă o locuință. Familiile afectate: La Rosa Ion Maria, Vasile Iuliana, Cojocaru Constantin.

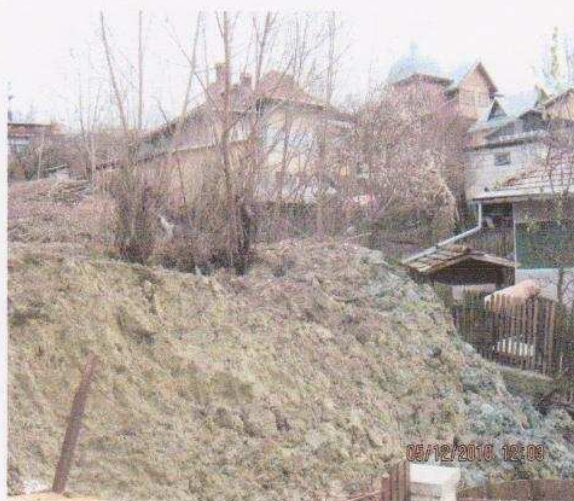
-Valul de pământ, dislocat din punctul „ La Rosa Ion Maria” cu evoluția catastrofală din cursul lunii decembrie (menționat mai sus) s-a acumulat la baza pantei, **pe strada Valea Cândeii, în punctul „ Badea – Ciusă ”**. Cantitatea uriașă de pământ dislocată presează în locuințele aflate aici. Deasemeni valul de pământ a provocat devierea pârâului ce străbate panta, acesta inundând trei locuințe.

Înălțimea valului de pământ la bază este de peste 5m concentrat pe o lățime de max. 20m. Lugimea alunecării de teren plecând din punctul „ La Rosa Ion Maria” până în zona „ Badea – Ciusă ” este de peste 400m dezvoltată pe o lățime de peste 50. Suprafața de teren afectată este în jur de 2 – 2,5 ha iar volumul de pământ dizlocat este de peste 25.000 mc.

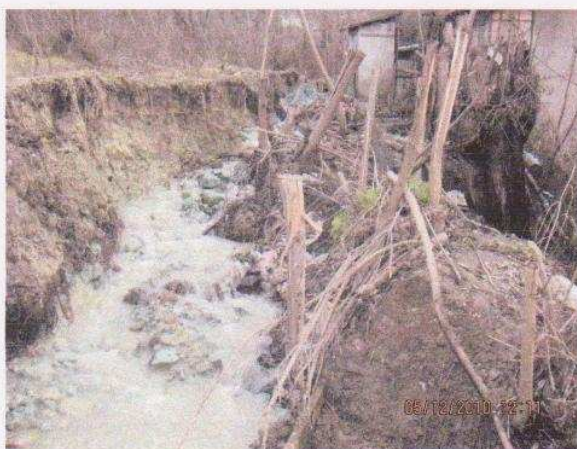
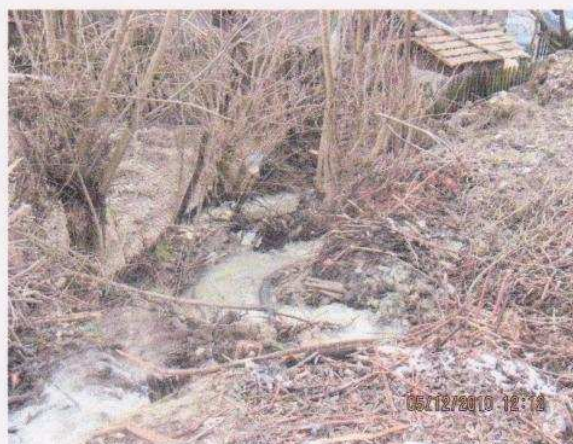
Apa pârâului după ce inundă trei locuințe drenează la baza pantei în rigola stradală. Având în vedere gravitatea deosebită a situației încă din data de 05.12.2010 se intervine cu utilaje pentru evacuarea pământului dizlocat.

Alunecarea de teren a afectat la baza pantei 8 locuințe (familiile: Terecoasă Ion, Botoacă Mihai, Ciusă Ion, Cojocar Viorel, Badea Iopn, Vasile Gabriel, Dodoț Emil și Sergiu Brandt) concentrând presiunea terenului asupra locuințelor fam Badea Ion și Ciusă Ion.
