Prin prezenta va inaintam constatarile facute in data de 20.07.2010, in urma inundatiilor si a alunecarii de teren ce au avut loc in comuna Izvoarele, satul Homoraciu, anexand fotografiile si procesul verbal incheiat de comisia de aparare impotriva dezastrelor.

PROCES – VERBAL

Incheiat astazi 21.07.2010

s-a deplasat in satul Homoraciu unde, in ziua de 20.07.2010, intre orele 14.00 – 16.00 a avut loc o rupere de nori si au constatat urmatoarele:

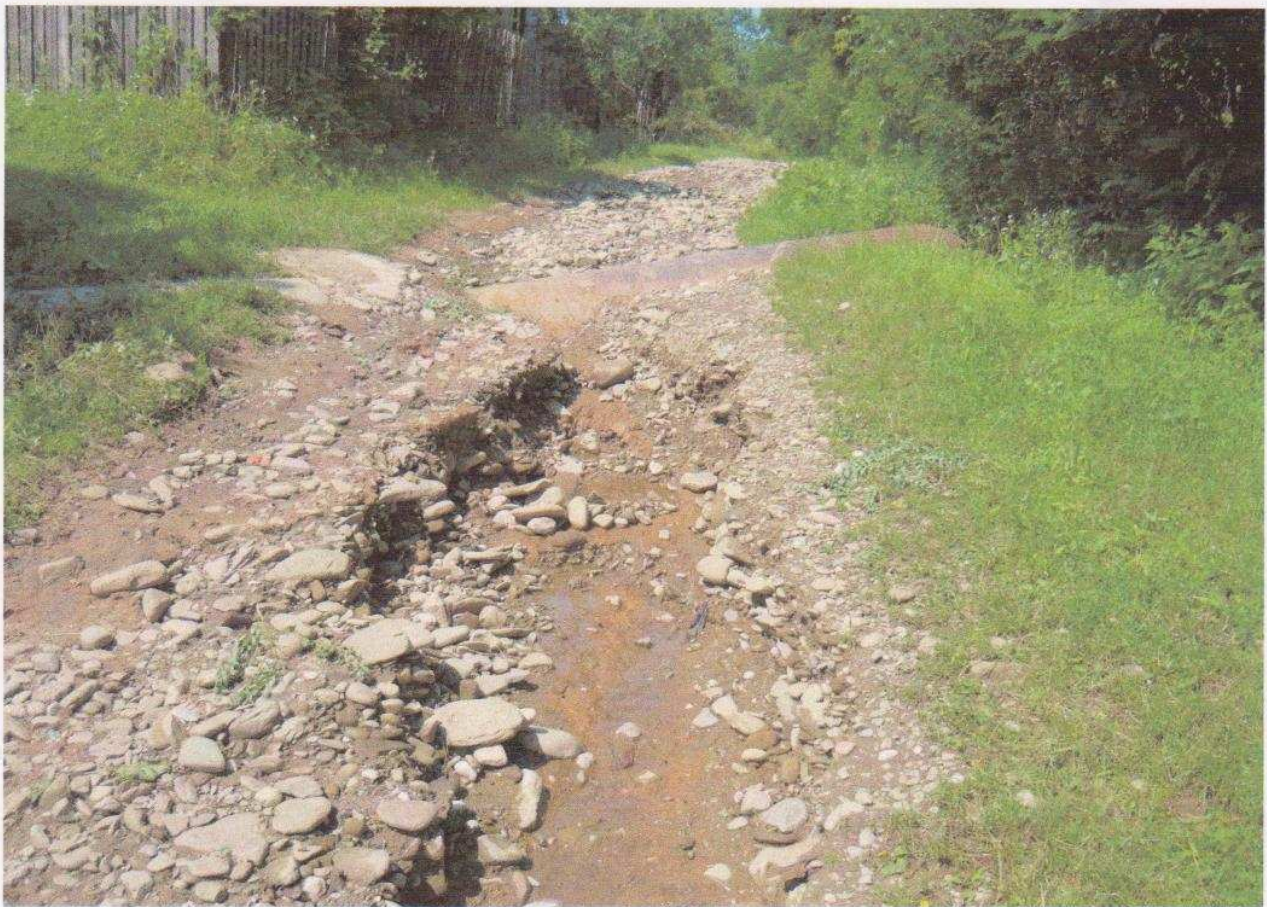
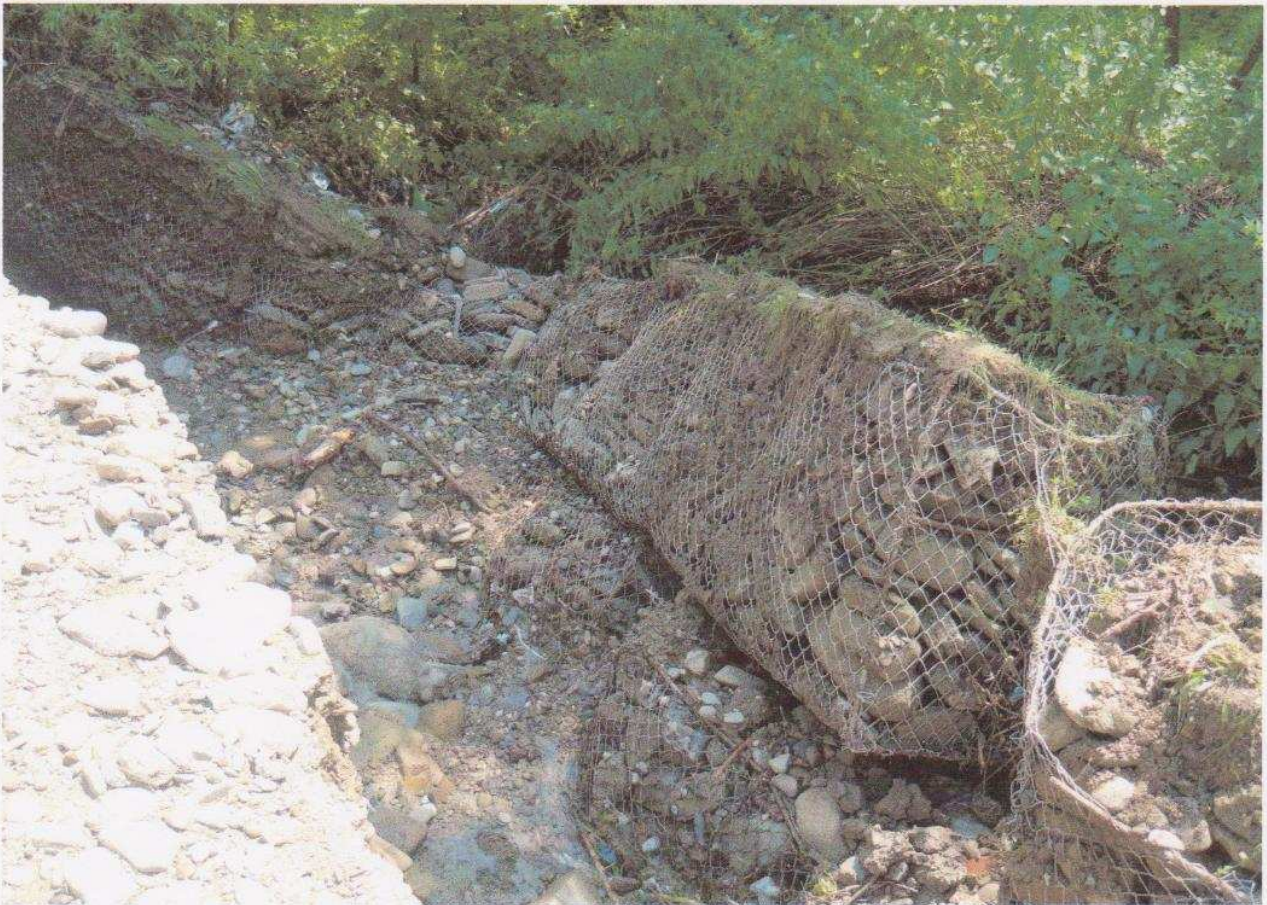
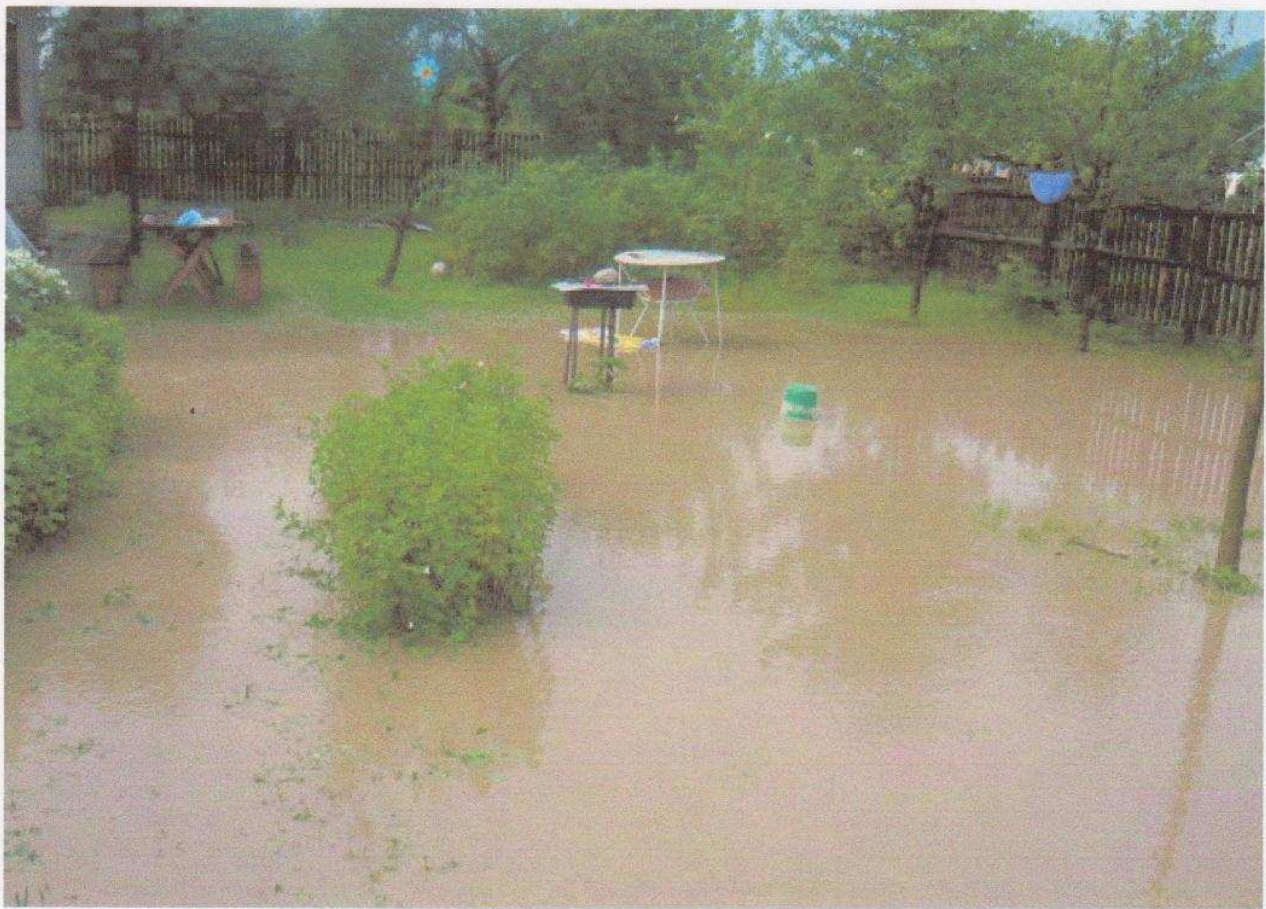
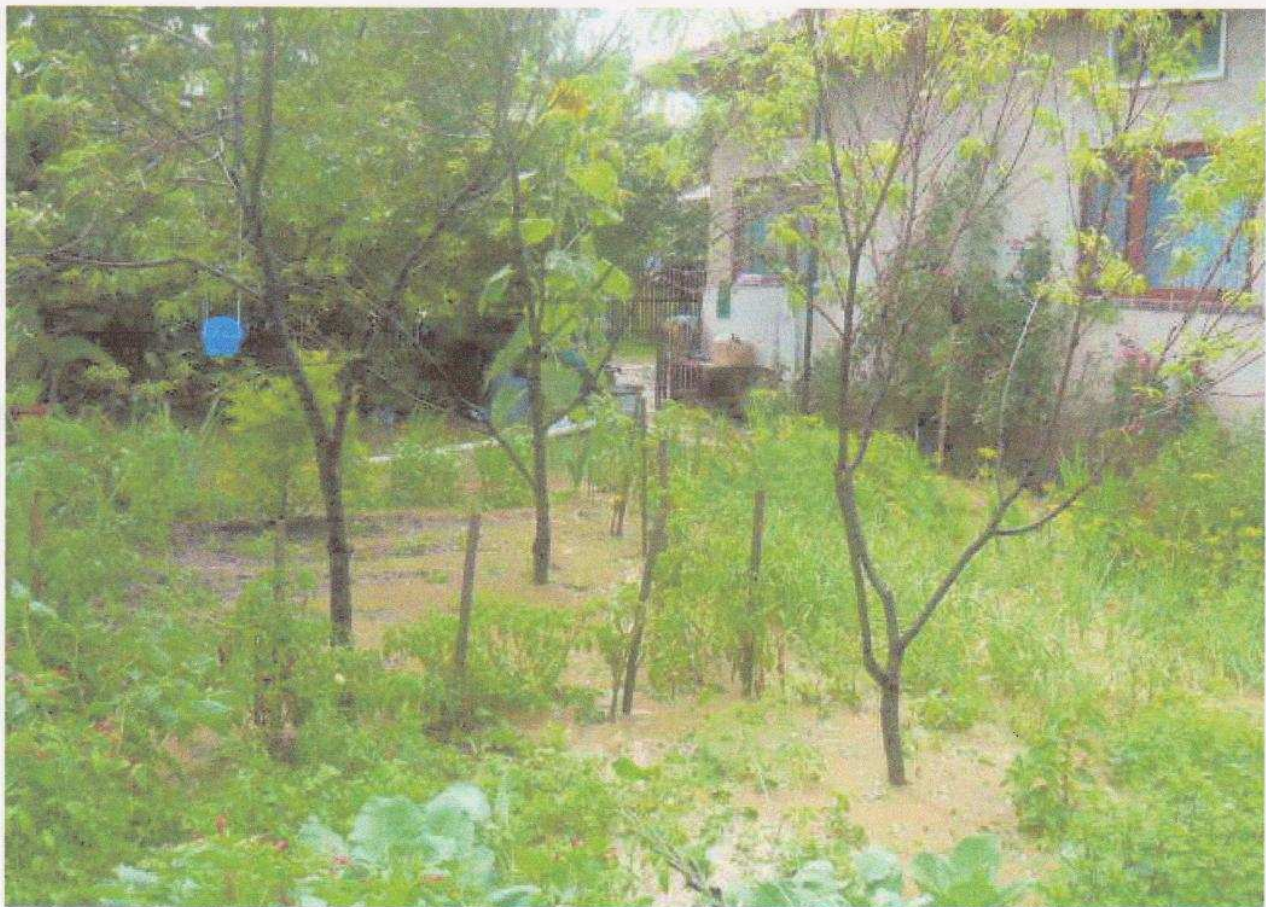
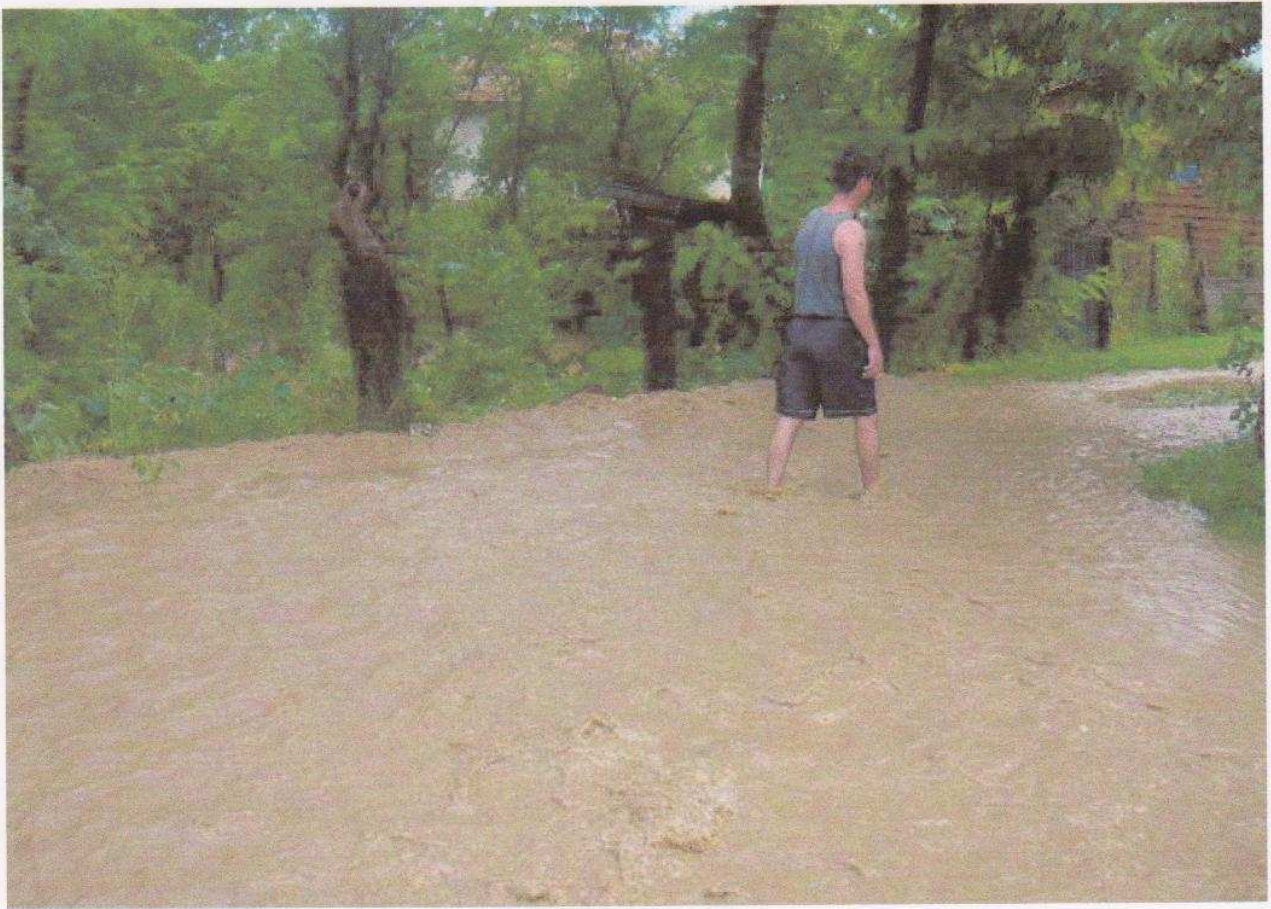
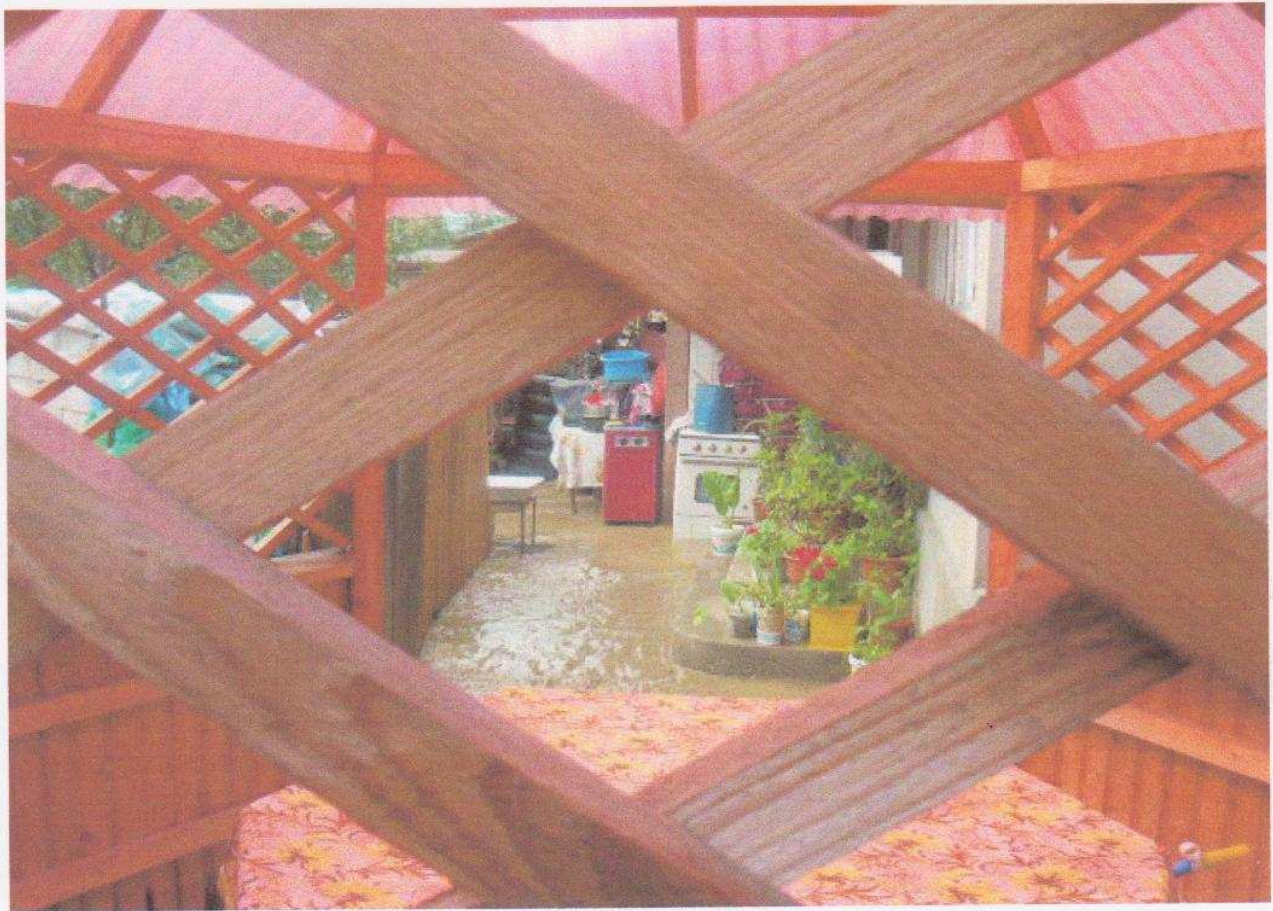
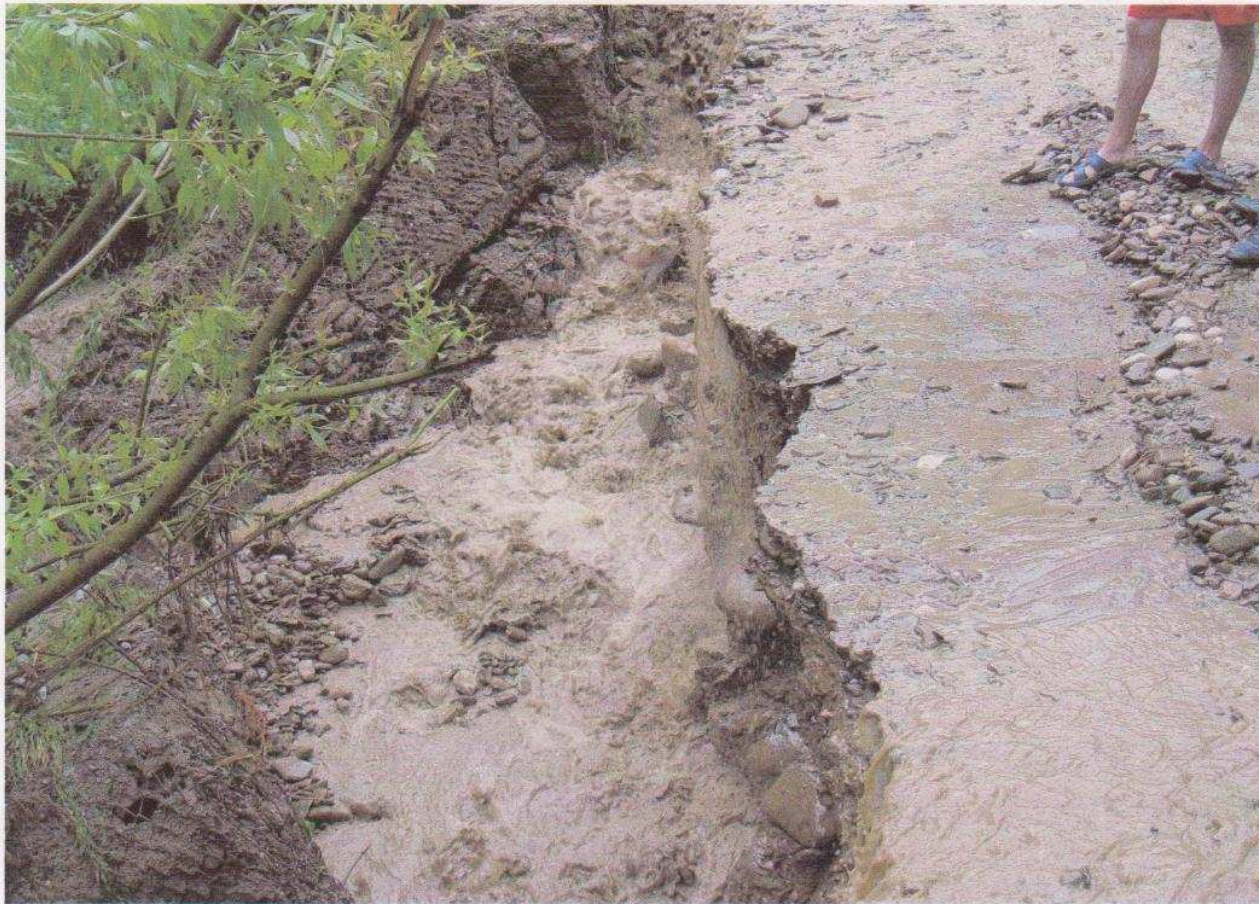
1. pe strada **VALCEL**, pe o distanta de aproximativ 200m, drumul a fost distrus in totalitate, formandu-se cratere de circa 50-60 cm, devenind impracticabil circulatiei pentru aprox. 300 de gospodarii. Acest drum este foarte important pentru legatura intre centrul satului si starzile Coasta, Poduri si Coasta (Bercu), zona fiind izolata total.

2. pe strada **COASTA**, pe o distanta de aproximativ 100m, drumul a fost distrus formandu-se cratere de circa un 1,30 m. adancime

3. pe strada **PODURI**, linga locuinta familiei Misleanu, a avut loc o alunecare de teren pe o distanta de 10 m. lungime , 4 m. latime si o adancime de 2.50 m., afectand 50% din singurul drum care duce in zona de sus a acestei strazi.

4. strada **TRACHE**, ce face legatura intre satele Homoraciu si Cernesti, este impracticabila circulatiei autoturismelor, datorita apelor in cantitati foarte mari care au dus la ruperea drumului, acesta fiind de asemenea refacut in urma cu cateva zile.

5. in **satul MALU VANAT**, au fost inundate aproximativ 20 de gospodarii si mai multe terenuri agricole, la acel moment fiind necesara interventia pompierilor pentru dezafectarea zonei.

Pentru evitarea pe viitor a acestor situatii, ar fi necesar un sant de 150m lungime si o adancime de 60-70cm.

In urma acestor constatari, va rugam sa ne sprijiniti in refacerea drumurilor, aceasta nesuportand amanare.
