1.FENOMENUL/EVENIMENTUL: ALUNECARE DE TEREN

LOCAȚIA: Satul Olteni, com Teișani, jud Prahova

**NOTĂ DE CONSTATARE-EVALUARE
DIN DATA DE 17.05. 2010**

LOCAȚIA: Satul Ștubeu, com Teișani, jud Prahova

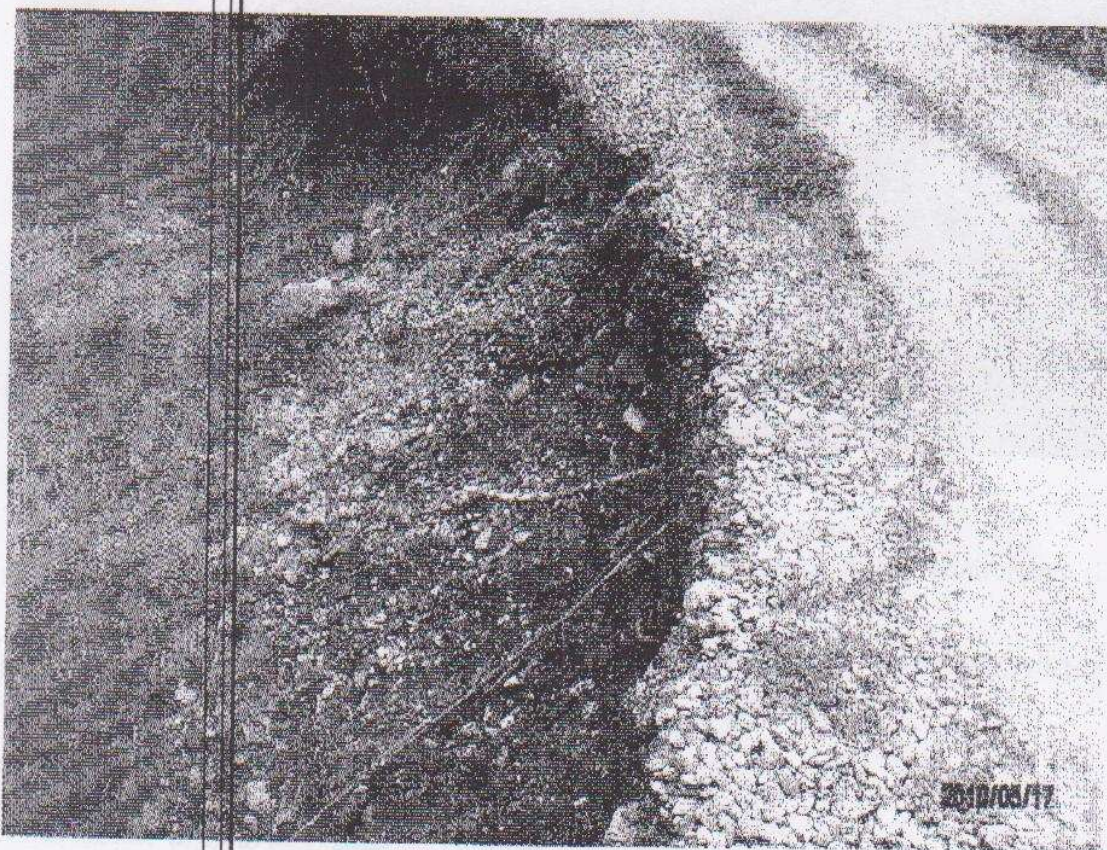
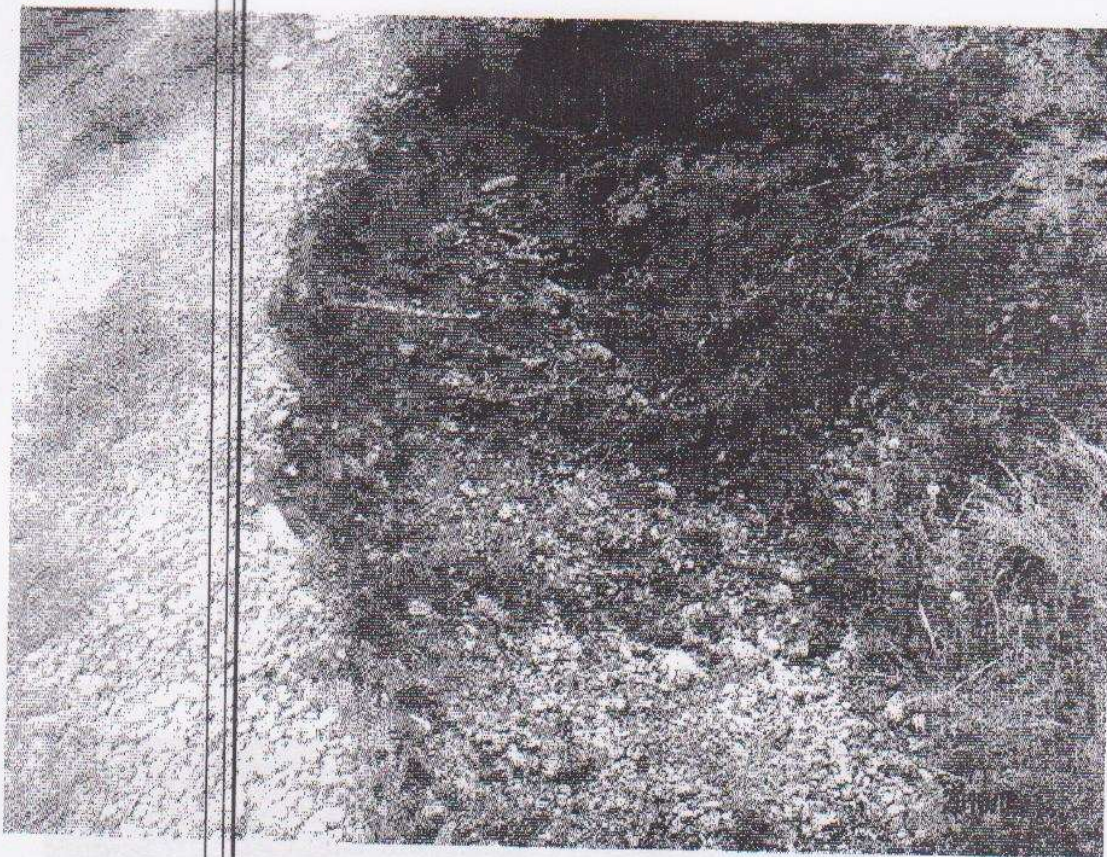
2. FOTO

-Afectarea drumului local adiacent Paraului Valea Stalpulu in dreptul proprietatii d/lui Badulescu Alexandru . In cazul unor precipitatii abundente va fi distrus in totalitate drumul de acces catre un nr. de sase gospodarii. Mentionam ca pe acest drum au mai fost identificate alte doua alunecari de teren, alunecari mentionate in nota de constatare nr. 2097/29.04.2010, evaluate de catre reprezentantii ISU, DJCCP-PH, SGA -PH.

-Starea terenului in dreptul drumului local adiacent Paraului Valea Stalpulu
va fi distrus

A fost afectat **drumul local adjacent Paraului Valea Stalpu** pe o lungime de 50ml.

- Raman izolate un nr. de sase gospodarii si drumul local adjacent paraului Valea Stalpului va fi distrus

- Nu s-a impus evacuarea unor persoane, animale sau bunuri materiale;
- Zona afectată - **drumul local adjacent Paraului Valea Stalpului** - a fost monitorizată și gestionată de către CLSU Teșani

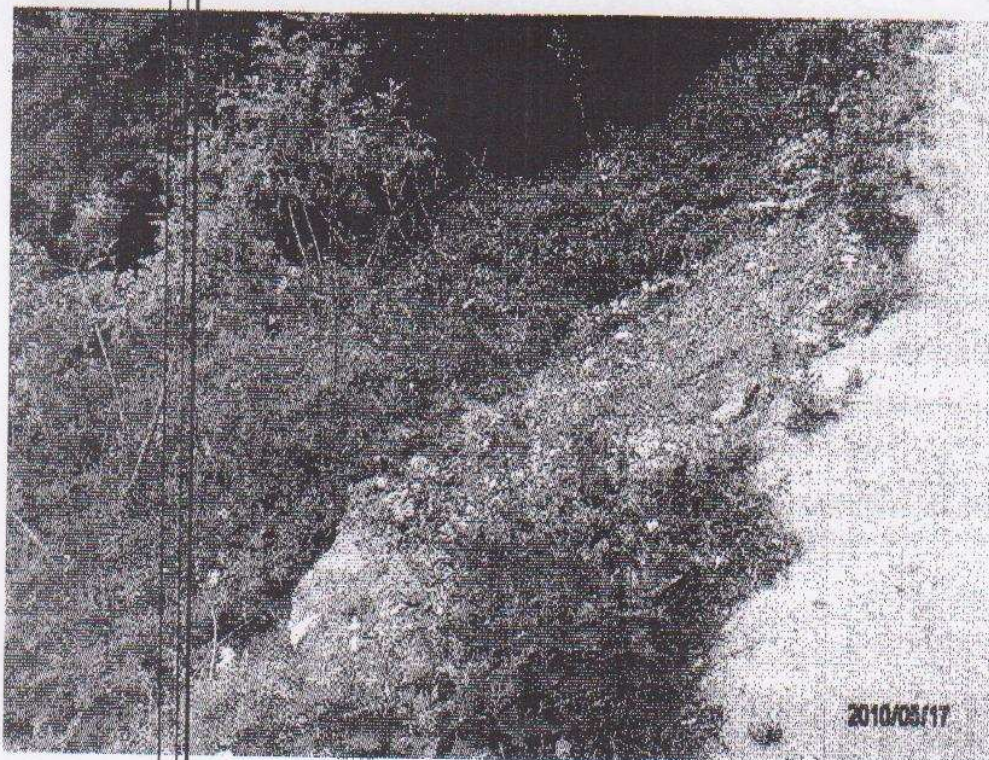
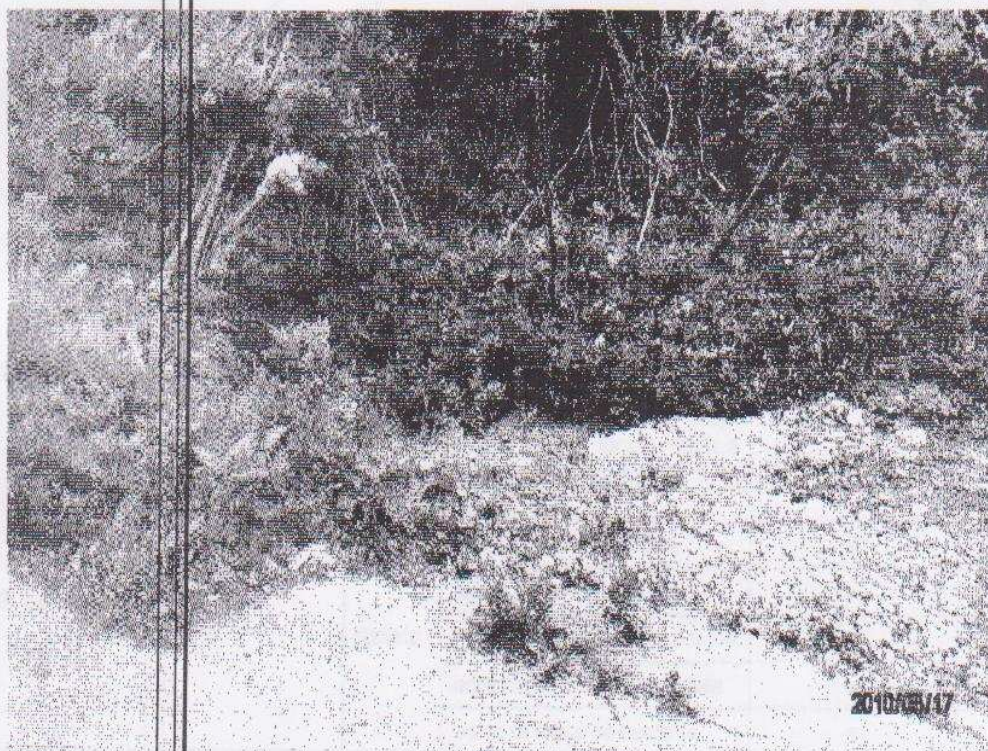
2. FOTO

-Afectarea DC 144 la Km 1+900 prin alunecarea terasamentului

-Înteruperea legăturii între satele Ștubeu și Olteni și izolarea unui nr. de 200 persoane

-În cazul apariției unor precipitații abundente va fi afectat terasamentul și covorul asfaltic

- Nu s-a impus evacuarea unor persoane, animale sau bunuri materiale;
- Zona afectată - DC 144-la Km 1+900 a fost monitorizată și gestionată de către CLSU Teșani
- Zona afectată a fost marcată și securizată pentru participanții în trafic și a fost informată populația din zonă cu privire la riscurile existente.
