ROMÂNIA
JUDEȚUL PRAHOVA
PRIMARIA MUNICIPIULUI CÂMPINA
COMITETUL MUNICIPAL PENTRU SITUAȚII DE URGENȚĂ CÂMPINA
Adresa: Bd-ul Culturii nr.18, Tel. 0244 336134, Fax: 0244 371458

NOTĂ DE CONSTATARE/EVALUARE
Nr. 12865 DIN DATA 28.06.2010

1. FENOMENUL/EVENIMENTUL : Alunecare de teren

1.2 LOCAȚIA : Municipiul Câmpina

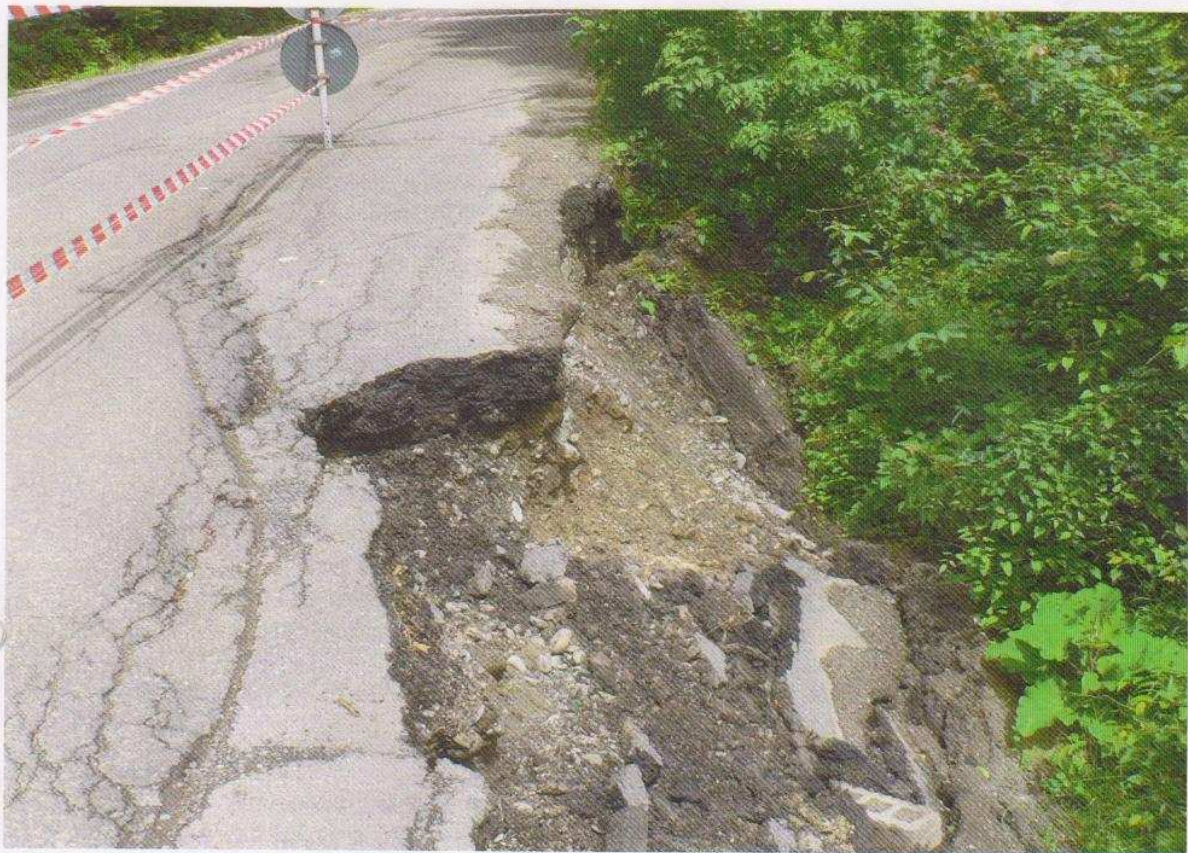
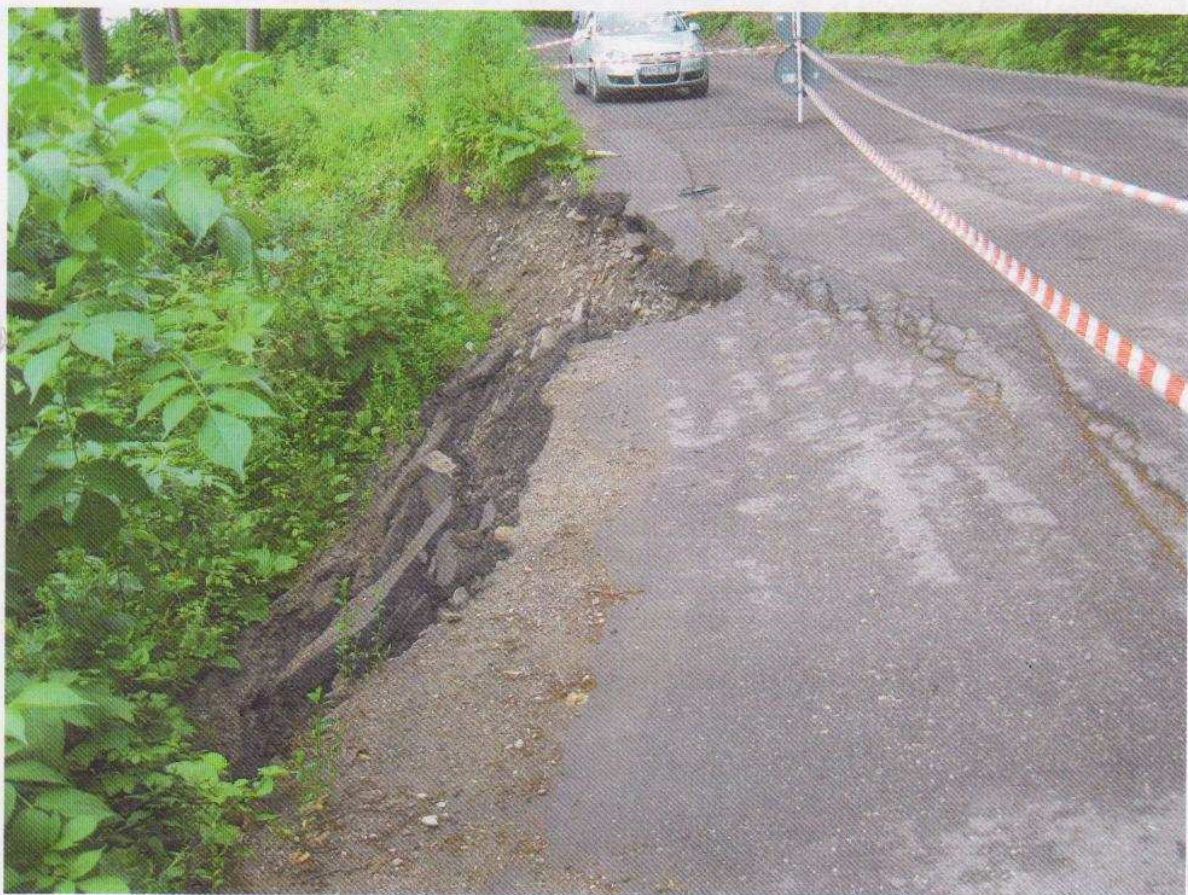
- datorită ploilor abundente din perioada 19-23.06.2010 s-a produs o alunecare de teren în lungime de aproximativ 20 m, 2-3 m adâncime și 3 m lățime care a afectat carosabilul pe partea dreaptă a sensului de mers;
- zona a fost delimitată și marcată conform normelor legale, fiind restricționată circulația pe sensul de mers din dreapta;
- deteriorarea carosabilului s-a produs din cauze naturale, ploilor abundente, torențiale uneori în ultima perioadă de timp, alunecarea terenului fiind cauzată de eroziunea făcută de apa pluvială infiltrată de pe versantul din stânga drumului județean DJ 102 I, în zona podeșului de scurgere care traversează șoseaua Paltinu în zona Căprărețe.

- evoluția negativă a fenomenului poate afecta stabilitatea conductei de aducțiune apă PEHD-PE100 Ø630x37,4 precum și blocarea drumului județean DJ 102 I.

3.2 Zona afectată pe DJ 102 I, 30 ml., a fost marcată și securizată pentru participanții în trafic și a fost informată populația din zonă cu privire la riscurile iminente, precum și despre variantele de acces în zonele posibil a fi avariate;

☒ Materiale: construirea unui zid de sprijin, refacerea covorului asfaltic (aproximativ 750 000 lei)
