NOTĂ DE CONSTATARE / EVALUARE
DIN DATA DE 25.03.2010

1. FENOMENUL / EVENIMENTUL: ALUNECARE DE TEREN

1.2 LOCAȚIA: ORAȘ COMARNIC, STR. GHIOSEȘTI - PUNCTUL - Burghezu

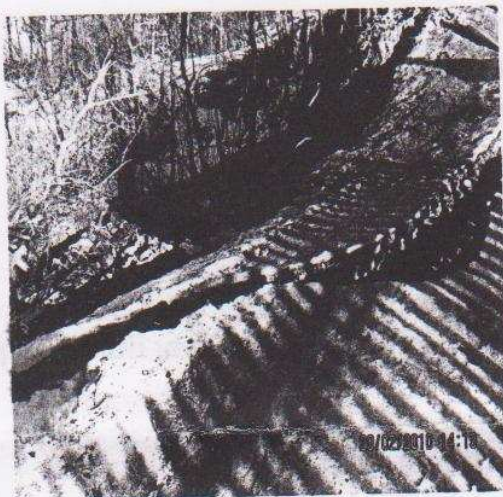
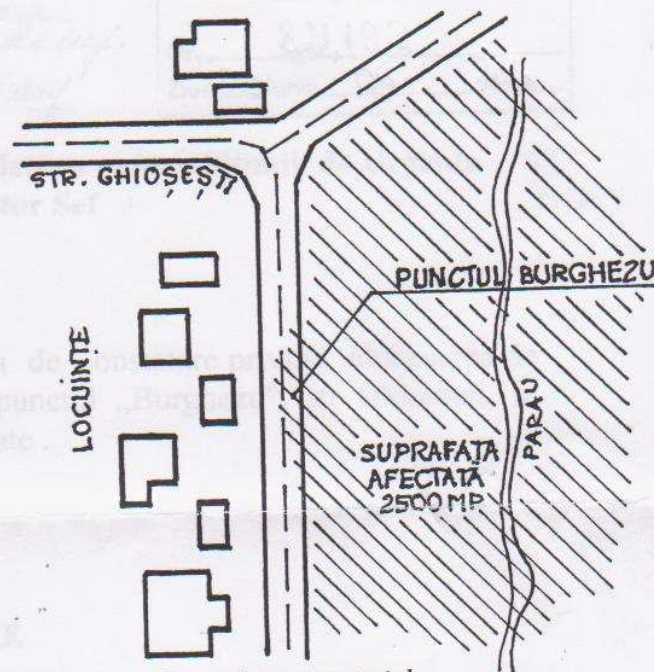
2. FOTO / PLAN / SCHIȚĂ AMPLASAMENT

Afectarea drumului comunal prin surparea terenului pe lungimea de 50 ml,
întreruperea circulației autovehiculelor, distrugerea stratului de uzură al drumului.
Evoluție negativă ca urmare a precipitațiilor abundente căzute ulterior.
Distrugerea a 2500 mp pătrați cu destinația fâneață și amenințarea a 5 locuințe.

3.2 Zona afectată pe drumul comunal a fost marcată și securizată, a fost informată populația din zonă și a fost stabilită rută ocolitoare pentru autovehicule.

3.3 Zona este monitorizată permanent de CLSU Comarnic.
