## COMITETUL LOCAL PENTRU SITUAȚII DE URGENȚĂ

### PROCES VERBAL

Încheiat azi 06.12.2010 în urma evaluării situației create în urma ploilor care au afectat orașul Comarnic în perioada 01 – 04. 12. 2010.

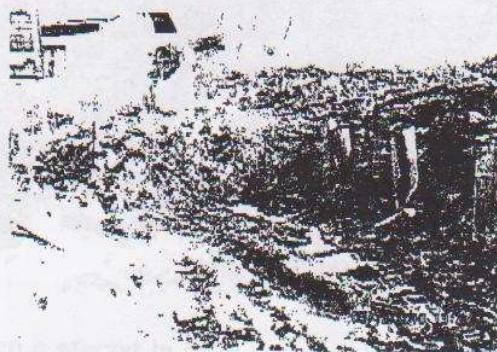
- Reactivarea alunecării din *cartierul Poiana, punctul „Munteni” ( DNI )*.  
Ploaia puternică, căzută în intervalul 04 – 06 octombrie a determinat creșterea debitului apelor pârâului ce străbate versantul stâng al văii râului Prahova în zona alunecării.

Viitura formată a provocat, pe fondul deteriorărilor stratului de pământ produse de alunecările anterioare, reapariția unor adevărați torenți de noroi care s-au îndreptat spre drumul comunal și spre locuințele din zonă, afectând în principal imobilele cu numărul 49, proprietatea familiei Picioara Gheorghe, respectiv proprietatea familiei Munteanu Cornel. Volumul de pământ dislocat este de aproximativ 100 mc.

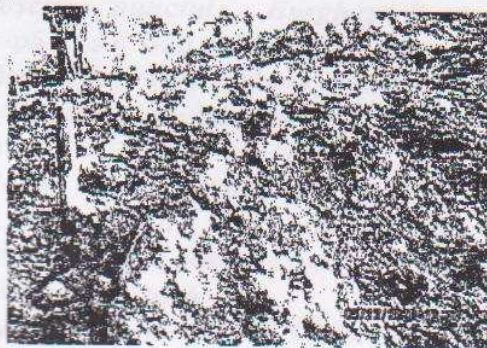
Deasemeni, drumul de acces spre locuințele din zonă este blocat iar rigola de scurgere a apelor pluviale este complet colmatată, apa amestecată cu noroi acoperind întreaga suprafață a drumului.

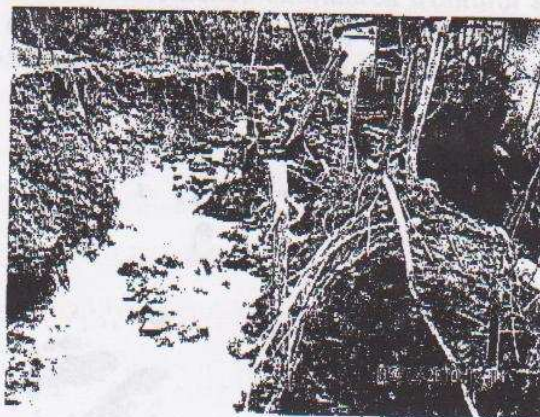
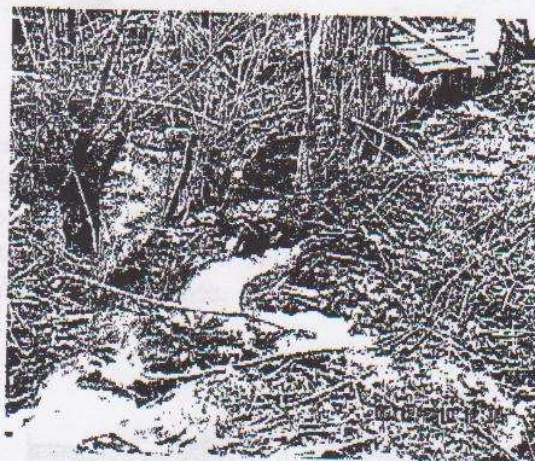
Apa pârâului după ce inundă trei locuințe drenează la baza pantei în rigola stradală. Având în vedere gravitatea deosebită a situației încă din data de 05.12.2010 se intervine cu utilaje pentru evacuarea pământului dizlocat

Alunecarea de teren a afectat la baza pantei 8 locuințe ( familiile: Terecoasă Ion, Botoacă Mihai, Ciusă Ion, Cojocaru Viorel, Badea Iopn, Vasile Gabriel, Dodoț Emil și Sergiu Brandt ) concentrând presiunea terenului asupra locuințelor fam Badea Ion și Ciusă Ion.

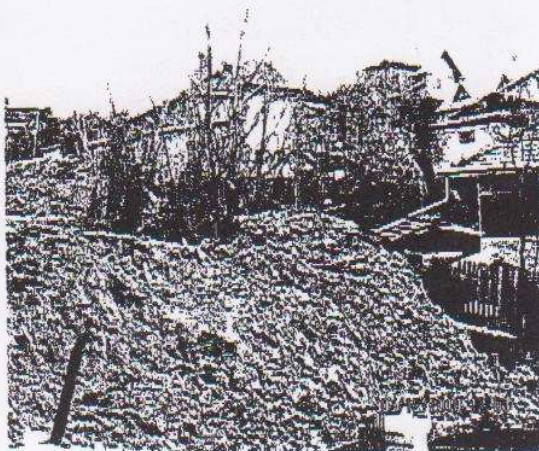
- Valul de pământ, dislocat din punctul „La Rosa Ion Maria” cu evoluția catastrofală din cursul lunii decembrie (menționat mai sus) s-a acumulat la baza pantei, *pe strada Valea Cândeii, în punctul „Badea – Ciusă”*. Cantitatea uriașă de pământ dislocată presează în locuințele aflate aici. Deasemeni valul de pământ a provocat devierea pâraului ce străbate panta, acesta inundând trei locuințe.

Înălțimea valului de pământ la bază este de peste 5m concentrat pe o lățime de max. 20m. Lugimea alunecării de teren plecând din punctul „La Rosa Ion Maria” până în zona „Badea – Ciusă” este de peste 400m dezvoltată pe o lățime de peste 50. Suprafața de teren afectată este în jur de 2 – 2,5 ha iar volumul de pământ dizlocat este de peste 25.000 mc.
