LE CITTÀ PIÙ COLPITE | ROMA

UNA CITTÀ FACILMENTE IN TILT.  
ARGINI FLUVIALI OCCUPATI E SISTEMI FOGNARI INADEGUATI

## **20 ottobre 2011: alluvione violentissima con una vittima ad Acilia**

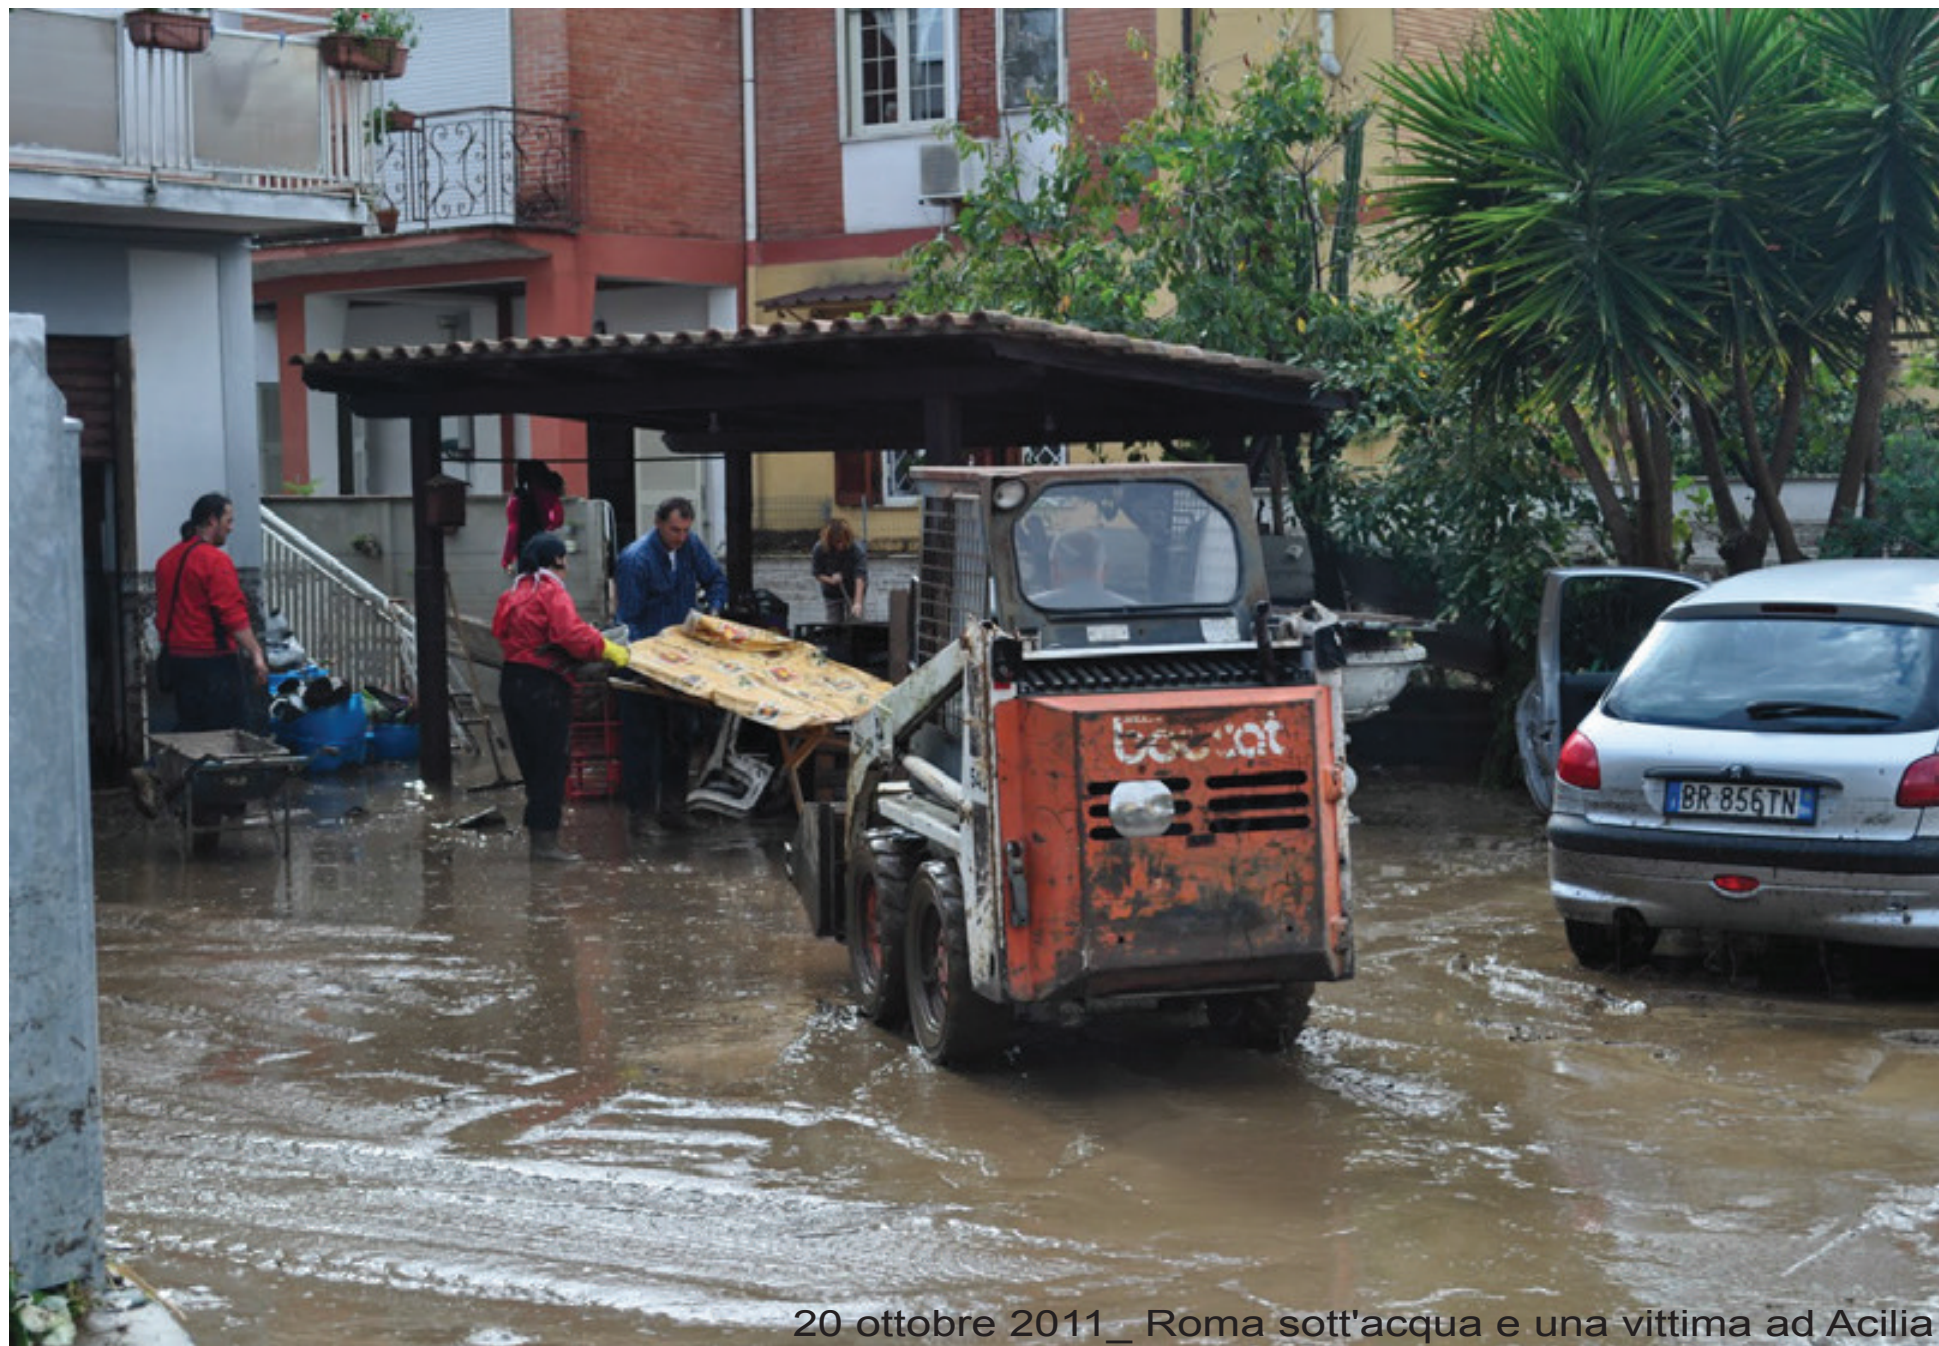
20 ottobre 2011\_ Roma sott'acqua e una vittima ad Acilia

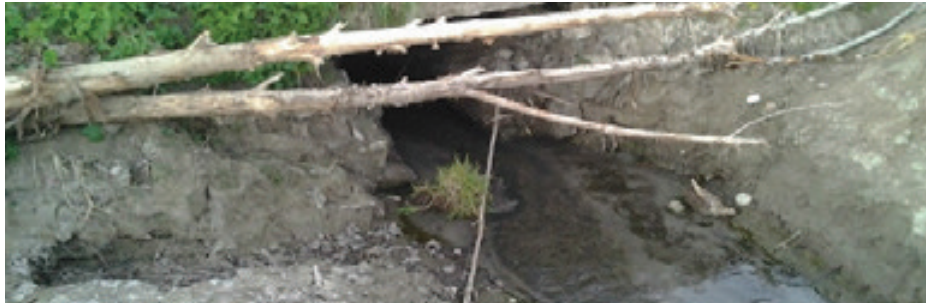
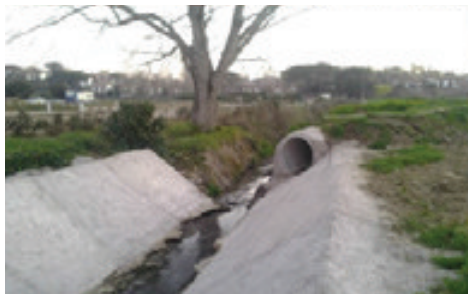
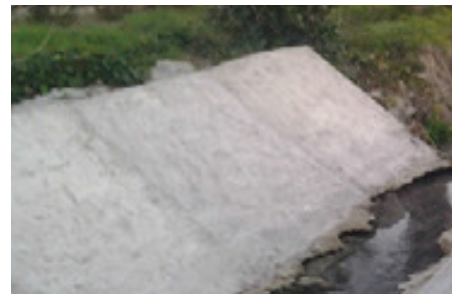
2\_ Acilia, smaltimento delle acque sostenibile?

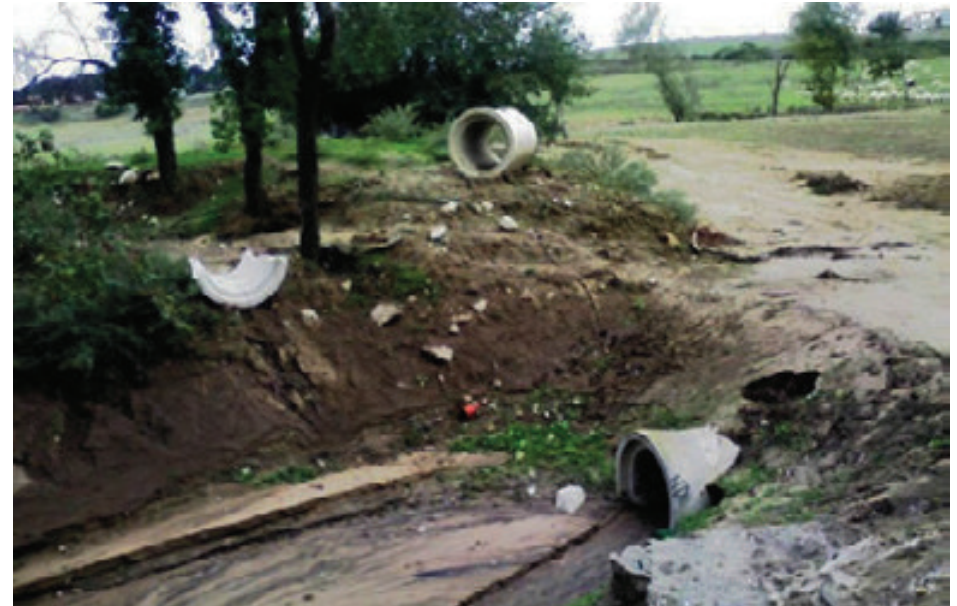
3\_ Particolare dei tubi di scarico

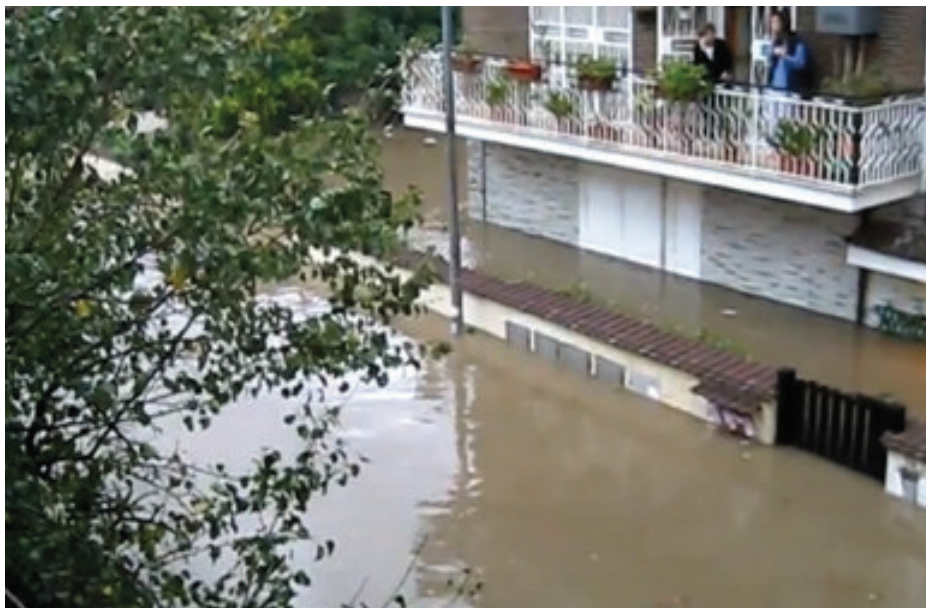
4\_ I primi piani, completamente allagati

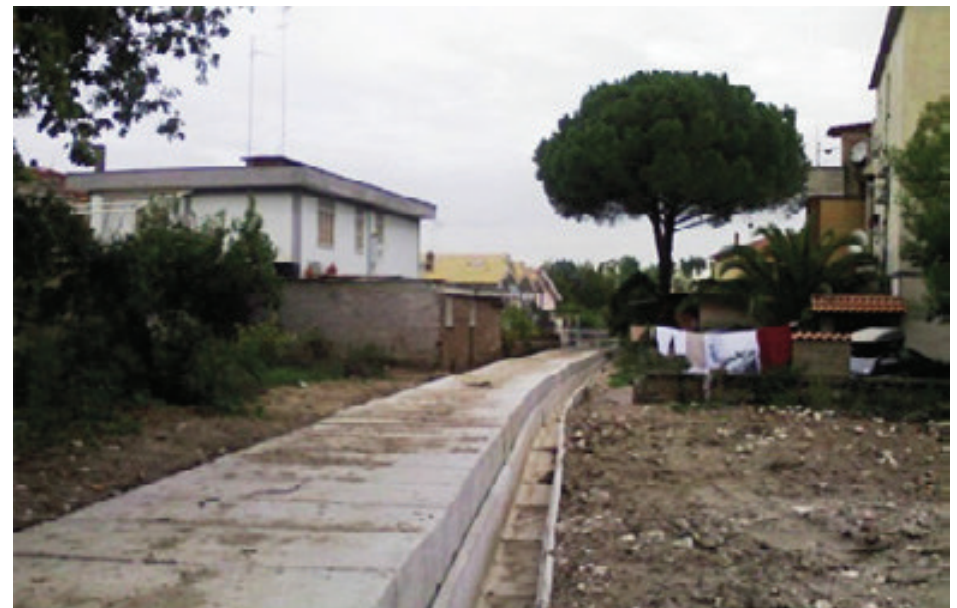
5\_ Le infrastrutture idriche che invadono territori, campagne e l'abitare
