Befaring Neverstien 11 1811 Askim. 18.02-2024

Befaring av Berry Alloc laminat gulv.

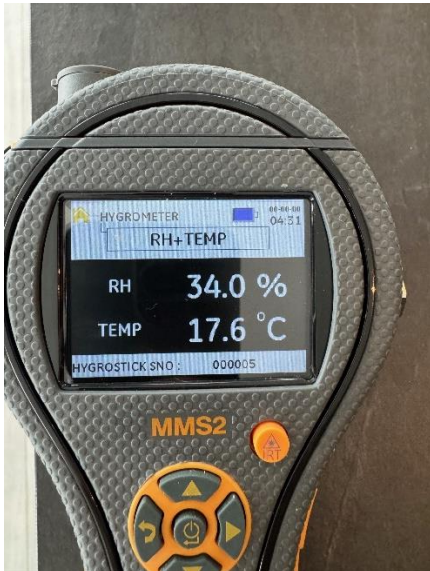
Relativ fuktighet er innenfor kravet til Alloc som er 30-60 % RF. Her ble det målt til 34 % gulvene har ikke kuvet seg eller sprekt opp slik dette gulvet er blitt fremstilt. Det er heller ingen utfordring at det ikke er varmere i huset en det det har vært. Det som er en utfordring, er hvis det blir for varmt og rf for lav for da kryper gulvbordene fra hver andre. Så det har ikke vært for tørt i huset som det pleier å være på denne tiden av året etter som det ikke har vært for høy temperatur i huset.. Gulvet er også godt innenfor kuving pr dags dato.

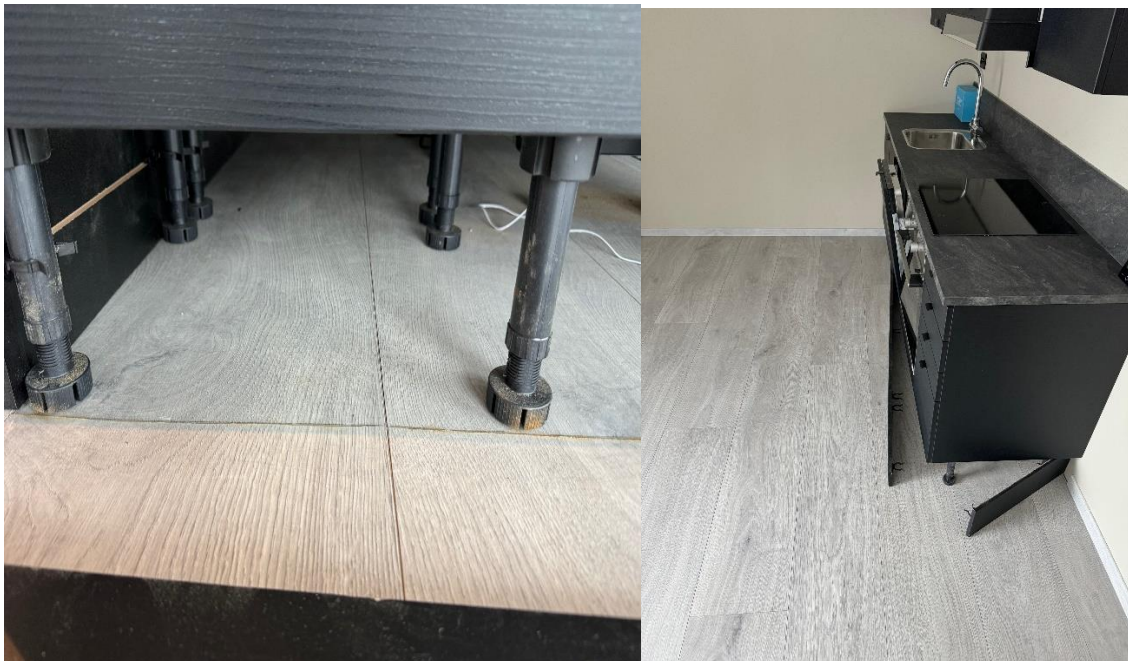
Det som må gjøres noe med huset er at gulvene ligger under kjøkkenet. Det må lage en spalte på 4 mm. Så gulvet ligger fritt. I dag så låser gulvet seg så det har ingen mulighet til å bevege seg fritt som det skal.

Når det ikke ligger fritt som det skal så kan det bli svikt og knirk i gulvet. Det er viktig at gulvet blir løsnet så fort som mulig. Det er kappet i 2 etg. en stripe rundt kjøkken øya. men det er ikke bra nok. Gulvet ligger fortsatt i spenn.

Metal listen på toppen av trappen må også monteres annerledes etter som det låser gulvet. Dette kan løses med å legge en trekloss under så man kan lime listen til den og ikke til gulvet.
