Sunrise Alarm v1 2019-06-04

Tobin Yehle CC BY-NC-SA github.com/tyehle/sunrise

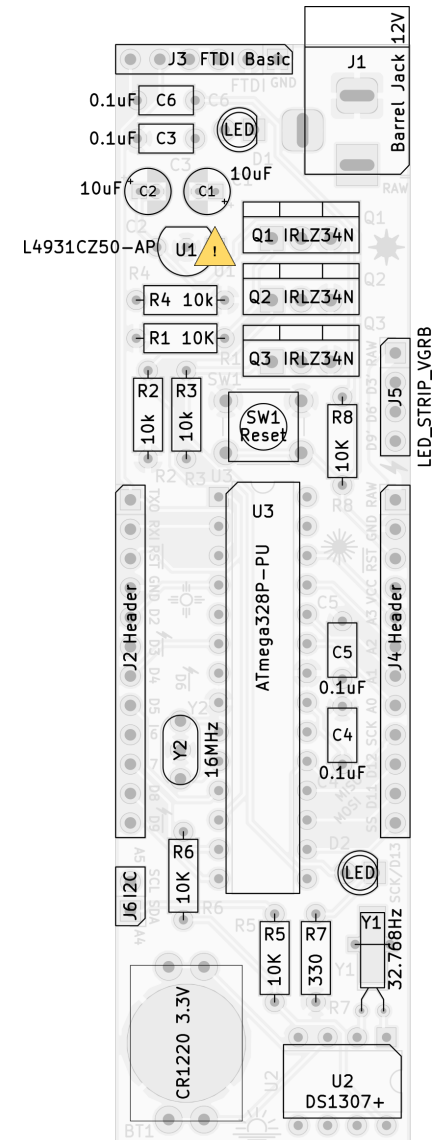
U1 is backwards. Silkscreen and fab drawings show flat side up, but it should be down
