铜仁市锦江河污染及治理现状调查

【摘要】中小河流一般位于大江大河中上游，源清流洁。随着城镇人口急剧增加和工业飞速发展，又由于社会对环境保护意识薄弱，大量生活污水、工业废水、废渣等在没有经过处理情况下直接向河道排放致使河流受到严重污染。中小河流分布区域一般是我国经济相对落后，工业欠发达地区，水体污染主要表现氨氮、总磷、粪大肠菌群指标超标。铜仁市锦江河是一条流经 16 个乡镇的中小河流，其污染和治理现状，在我国的中小河流污染和治理中是典型的案例，本文以铜仁市锦江河为例，从锦江河污染现状及治理现状调查入手，分析了锦江河水体污染和治理中存在的问题，并提出处理措施。通过此典型案例，能在我国的中小河流污染和治理中起到借鉴的作用。

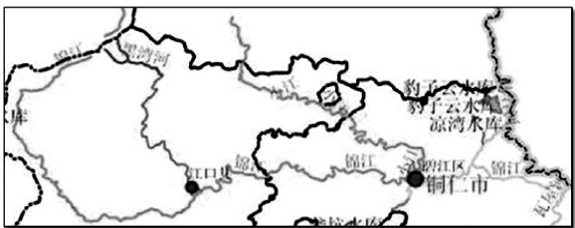
锦江水系图

锦江，又名辰水、麻阳河，古武陵五溪之一，是铜仁市母亲河，位于贵州省东部，湖南省西部，源出武陵山脉海拔 2494 米梵净山东南麓，西南流至江口县折向偏东，经江口、铜仁两县，东流经麻阳县城东，接纳黄土溪后称辰水，又东至辰溪县城郊入沅江。其自然资源丰富，干流全长 289 公里，其中铜仁市境内长 144 公里，流域面积 7536 平方公里。多年平均流量 180 立方米 / 秒，自然落差 657 米，平均比降 2.26%。铜仁市境内水能理论蕴藏量 10.6 万千瓦，可能开发装机容量 2.95 万千瓦。流域内地貌丘陵低山，河畔有小块盆地，水系发育。

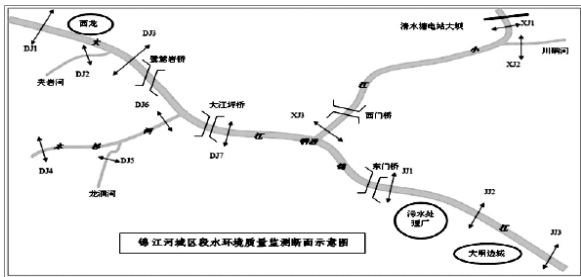
为了很好地监测河水水质情况，分别在主河道及支流入口设置了水质监测断面，共 13 个，见下图：

铜仁市为工业欠发达地区，工业污染相对较小，河水污染主要是生活污水、养殖业排放为主，2013 年 12 月 23 日对锦江河流域万山区、碧江区段河水中的氨氮、总磷、粪大肠菌群指标进行了水质取样调查，抽样水质调查数据如下：
