PLANTA DO SUBSOLO

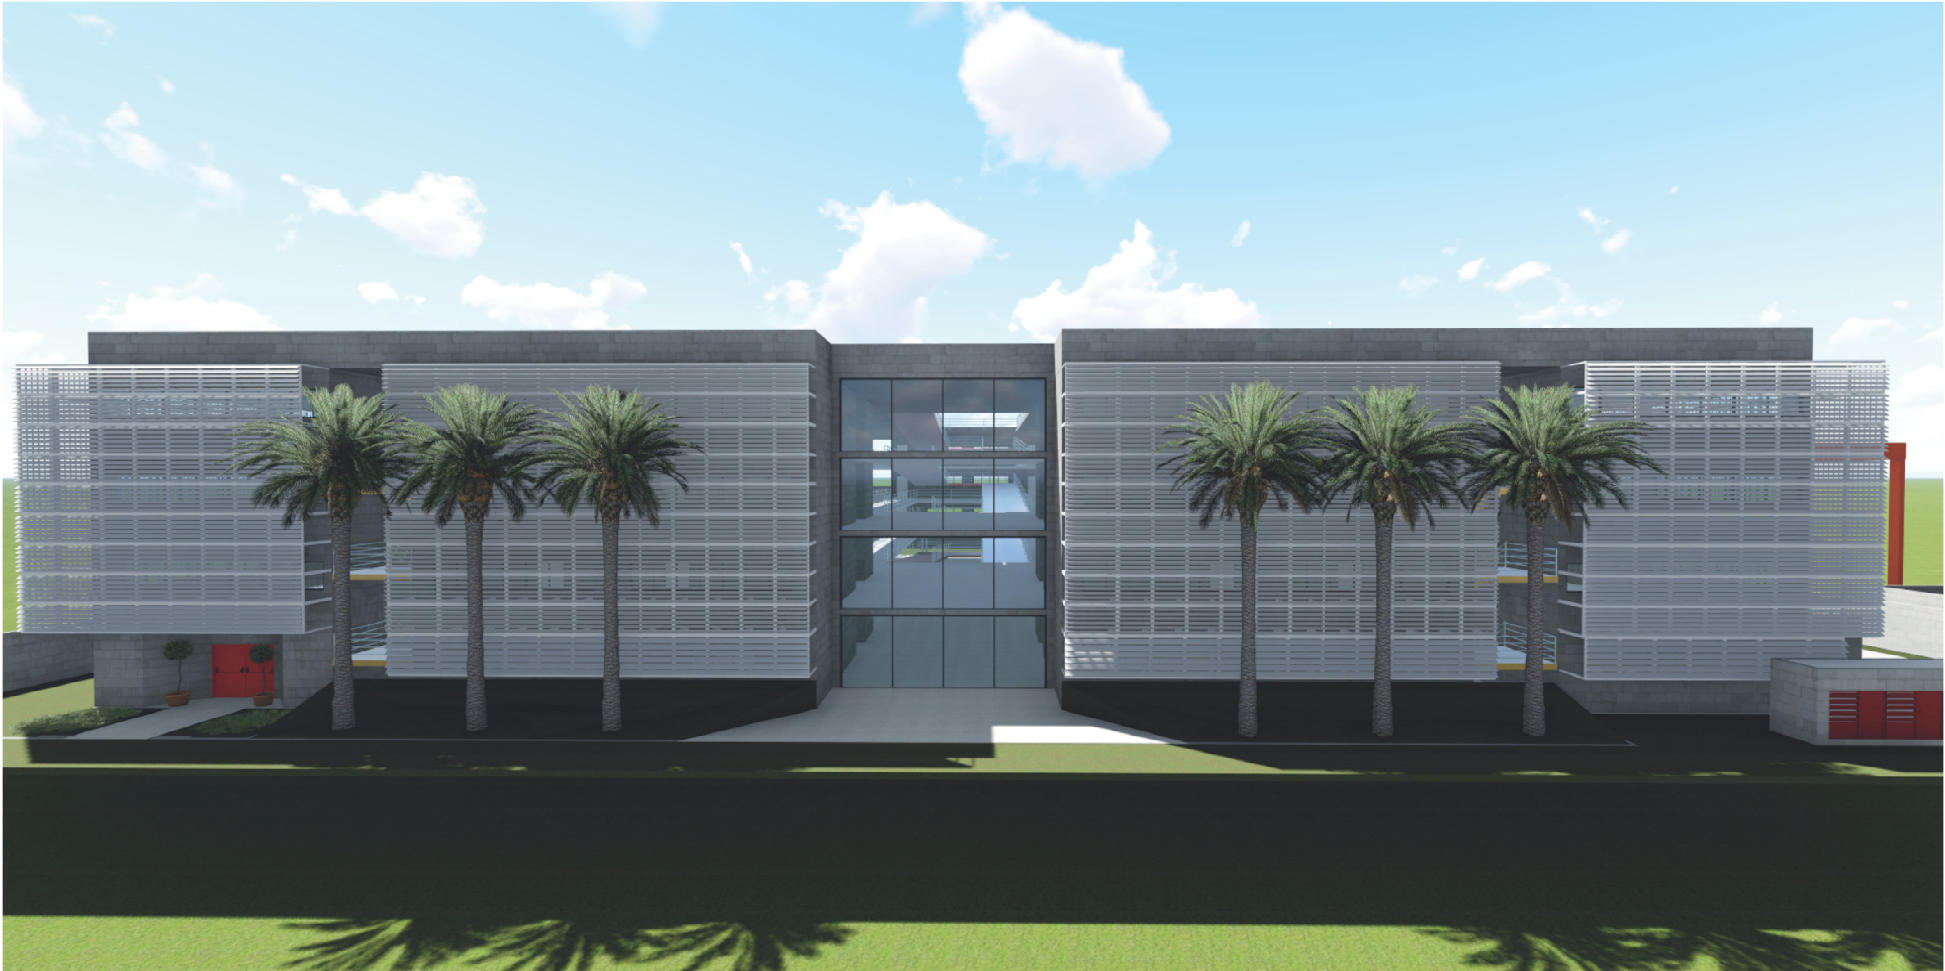
Acima a imagem da entrada de pedestre com as palmeiras Guariroba marcando a entrada, a entrada em vidro para dar a monumentalidade da entrada em contraposição ao envelopamento do edifício para evitar a monotonia da edificação, sendo a entrada protegida por estar recuada em relação ao restante da fachada. Na entrada em vermelho da lateral esquerda encontra-se a porta do auditório, que pode ser acessado diretamente da rua para a comunidade. Na lateral direita o depósito de lixo com portas para somente o caminhão do lixo ter acesso. Abaixo o Corte BB, longitudinal passando pela rampa de pedestre, pode se ver na fachada (Fachada frontal) a esquerda da imagem o distanciamento do dos brises, que possuem passarelas de manutenção dos brises e da fachada.

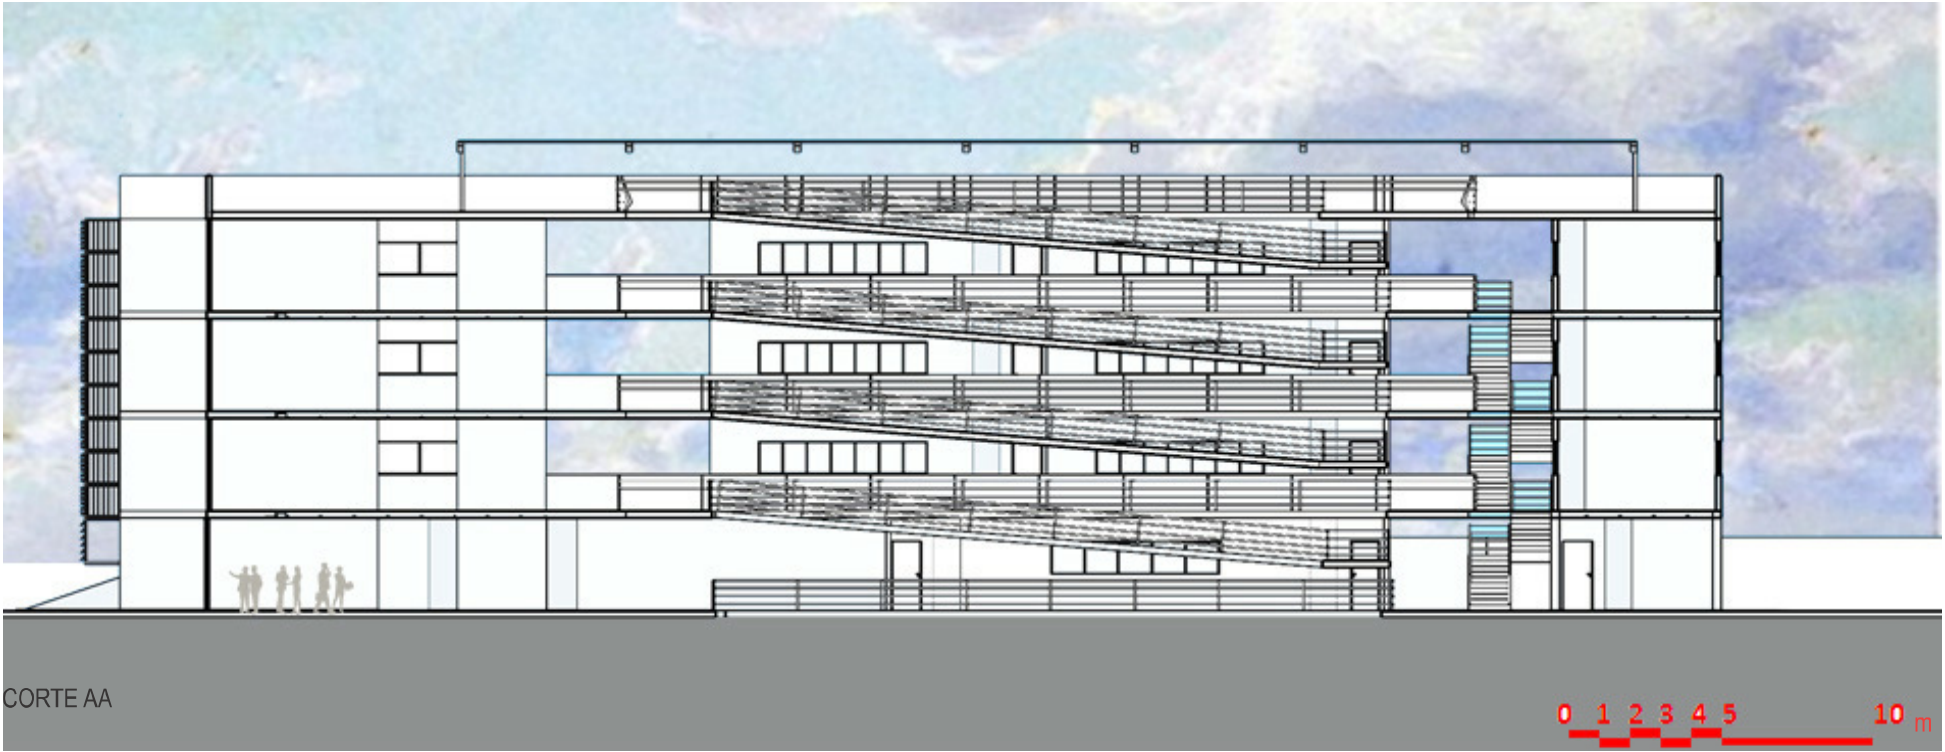
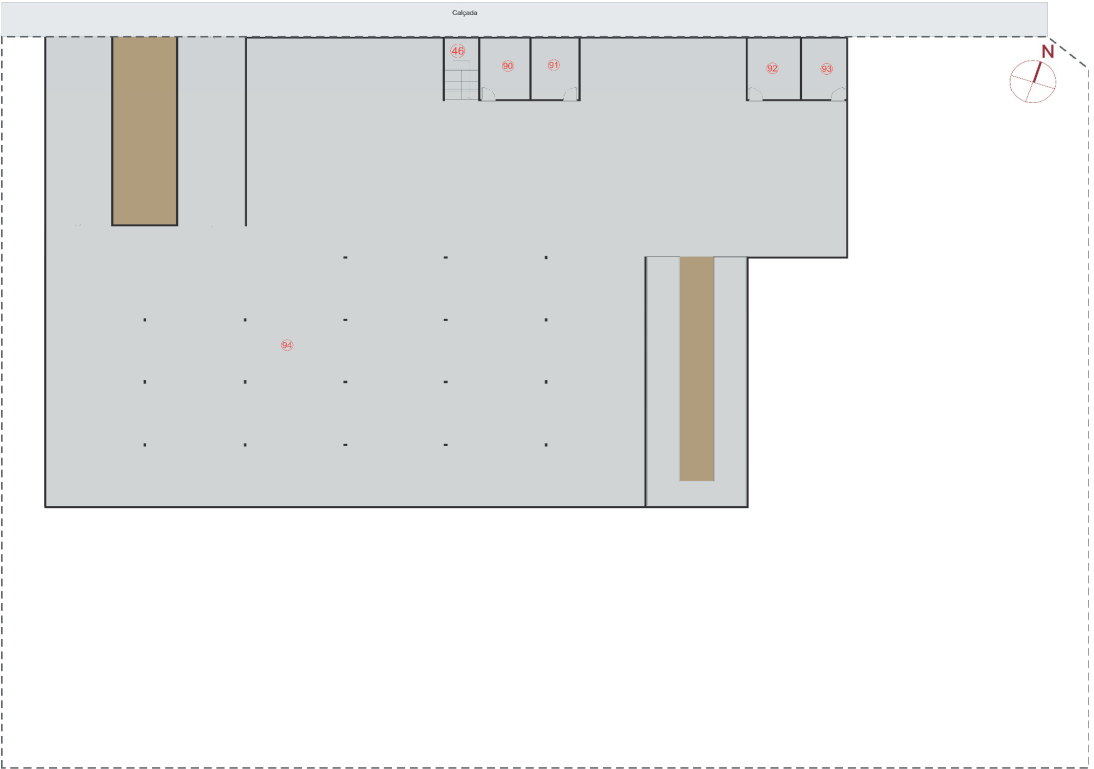
SUBSOLO - Acesso pela rampa de veículos para o estacionamento de verículos de passeio e para carga e descarga, onde o pedestre ascende ao 1º pavimento por meio da escada ou da rampa para pedestre. No subsolo estão a Sala técnica, os Depósitos de limpeza, Depósito geral e a sala de bombas. o subsolo ocupa apenas parte do terreno. 2º PAVIMENTO - Segue a mesma distribuição de setores, administrativos no bloco frontal do edifício e das salas de aula nos blocos laterais, sendo que neste as salas se destinam as turmas dos primeiros anos e o mezanino da biblioteca. Com estares com jardins nas laterais que separam o bloco administrativo do bloco das salas de aula, e deste com o de outras atividades pedagógicas como a sala de artes plástica, colaborando na redução de ruídos e servindo de aberturas no edifício para circulação dos ventos. Legendas na prancha 2/4.
