PLANTA DO SUBSOLO

PLANTA DO 2º PAVIMENTO

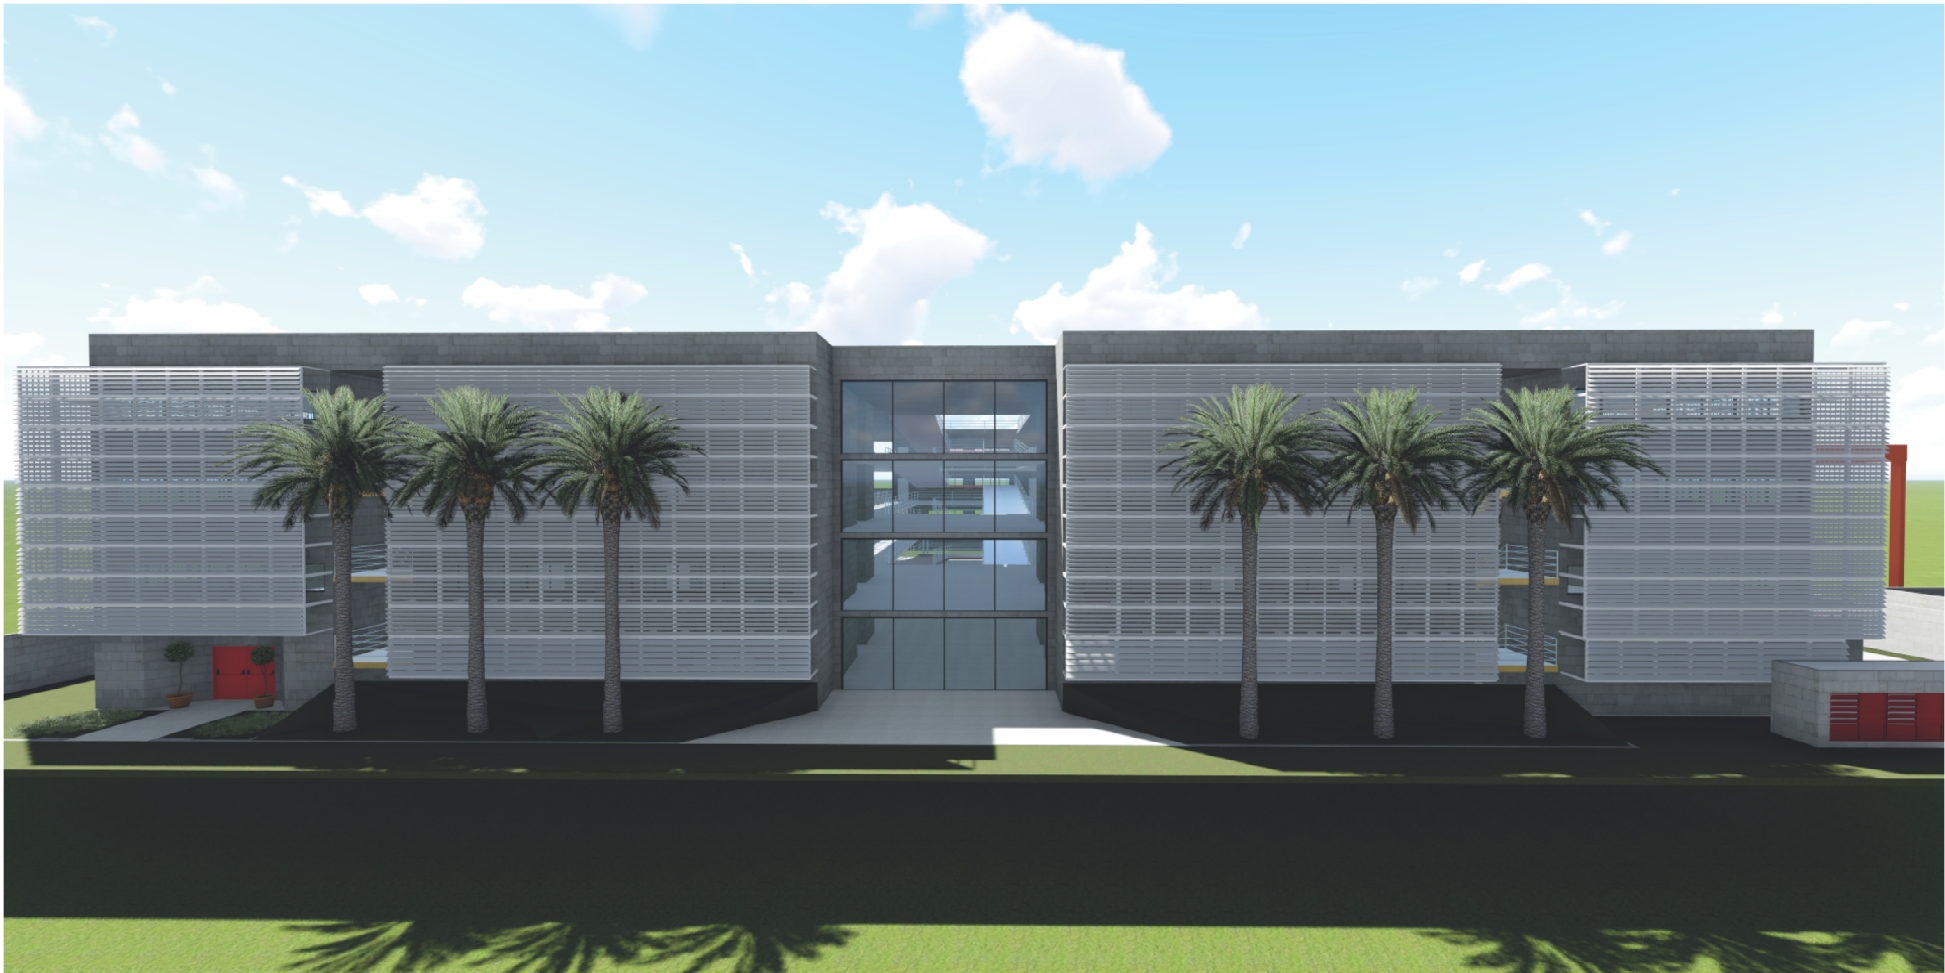
Acima a imagem da entrada de pedestre com as palmeiras Guariroba marcando a entrada, a entrada em vidro para dar a monumentalidade da entrada em contraposição ao envelopamento do edifício para evitar a monotonia da edificação, sendo a entrada protegida por estar recuada em relação ao restante da fachada. Na entrada em vermelho da lateral esquerda encontra-se a porta do auditório, que pode ser acessado diretamente da rua para a comunidade. Na lateral direita o depósito de lixo com portas para somente o caminhão do lixo ter acesso. Abaixo o Corte BB, longitudinal passando pela rampa de pedestre, pode se ver na fachada (Fachada frontal) a esquerda da imagem o distanciamento do dos brises, que possuem passarelas de manutenção dos brises e da fachada.

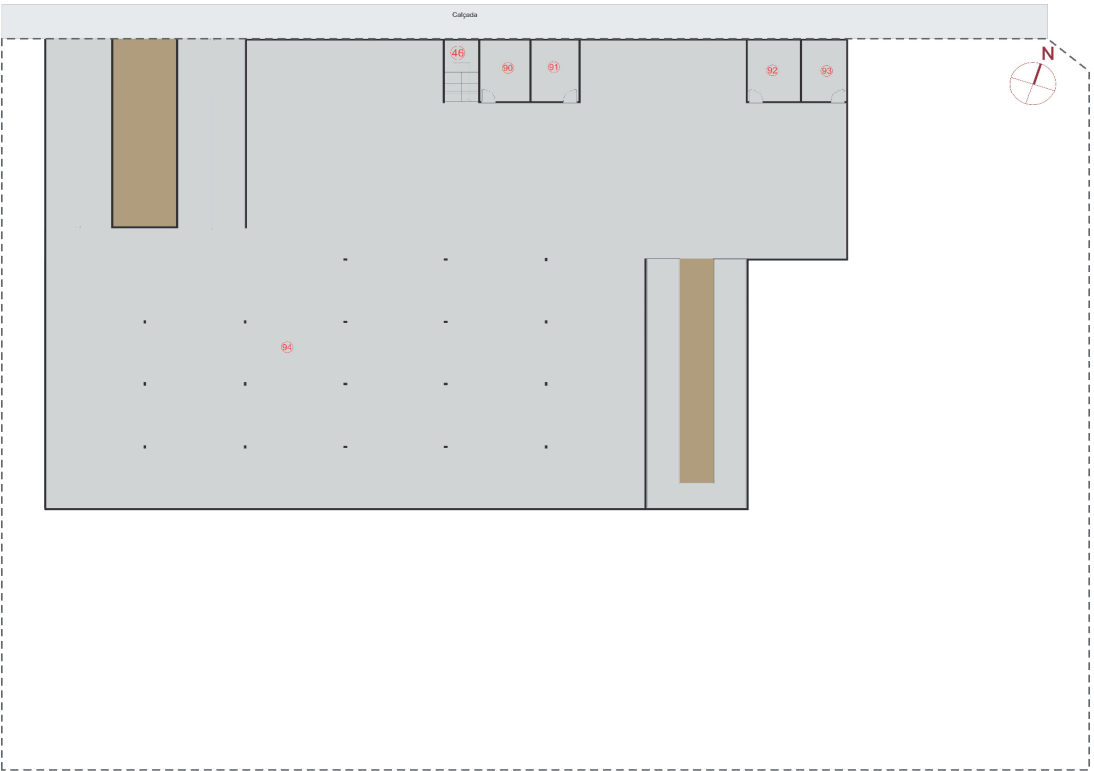
SUBSOLO - Acesso pela rampa de veículos para o estacionamento de verículos de passeio e para carga e descarga, onde o pedestre ascende ao 1º pavimento por meio da escada ou da rampa para pedestre. No subsolo estão a Sala técnica, os Depósitos de limpeza, Depósito geral e a sala de bombas. o subsolo ocupa apenas parte do terreno. 2º PAVIMENTO - Segue a mesma distribuição de setores,administrativos no bloco frontal do edifício e das salas de aula nos blocos laterais, sendo que neste as salas se destinam as turmas dos primeiros anos e o mezanino da biblioteca. Com estares com jardins nas laterais que separam o bloco administrativo do bloco das salas de aula, e deste com o de outras atividades pedagógicas como a sala de artes plástica, colaborando na redução de ruídos e servindo de aberturas no edifício para circulação dos ventos. Legendas na prancha 2/4.
