(건축-006) 공장 신축현장 안전난간 용접 중 추락사고

공사명	○○면 ○○리 ○○공장 건설공사		
사고일시	2019년 9월 24일(화) 09:33분경	기상상태	맑음
소재지	충청북도 진천군	사고 종류	기타(추락)
구조물 손실	-	인적피해	사망 2명
장비 손실	-	안전관리계획서 수립 대상 여부	해당 (), 해당없음(○)

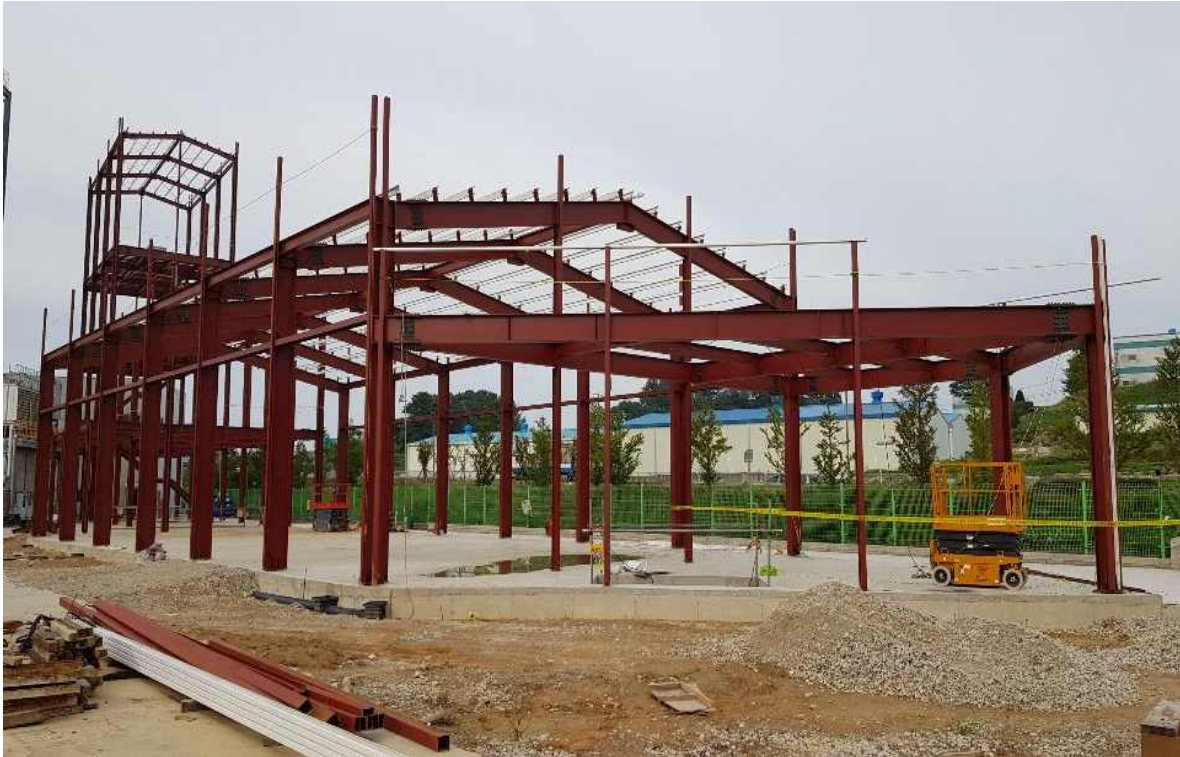
- 작업자가 지상2층 바닥 H-Beam위에서 안전난간을 용접·시공하던 중 5m 아래로 추락함

사고 사진 사고현장 전경

- 사업주는 근로자가 추락하거나 넘어질 위험이 있는 장소[작업발판의 끝·개구부(開口部) 등을 제외한다] 또는 기계·설비·선박블록 등에서 작업을 실시해야 하는 경우에 근로자의 안전을 도모하기 위하여 비계(飛階)를 조립하는 등의 방법으로 작업발판을 설치하여야 한다.
- 사업주는 상기와 같이 작업발판을 설치하기 곤란한 경우에는 추락 방호망을 설치하여 작업자의 안전을 도모하여야 한다. 다만, 추락 방호망을 설치하기 곤란한 경우에는 근로자에게 안전 장구를 착용하도록 하는 등 추락에 의한 사고발생 위험을 방지하기 위한 필요한 조치를 취해야 한다.

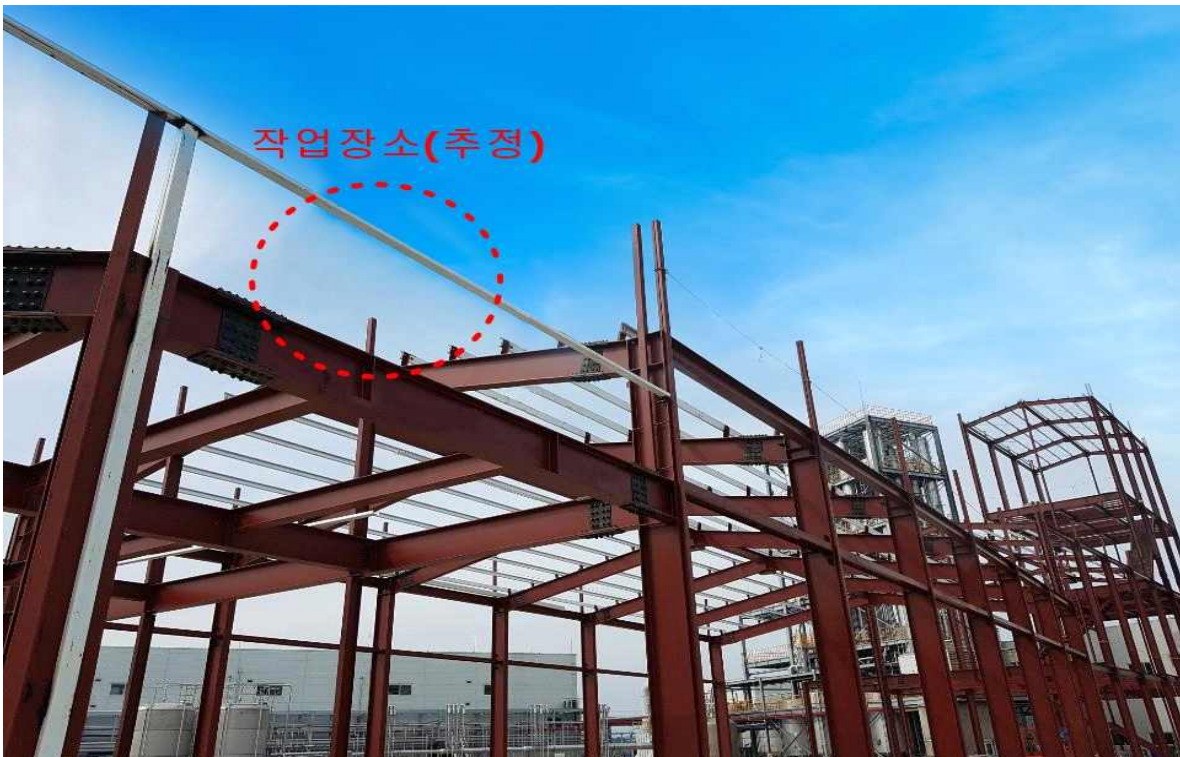
- 고소작업 중 안전로프 등 안전가시설 미설치, 작업자의 안전고리 미체결 등에 따른 작업현장 안전관련 규정을 준수하지 않음
 - 고소작업자들에게 특별안전교육*을 실시하지 않은 것으로 파악됨
 - * (산업안전보건법 시행규칙 별표8의2) 5m 이상 건축물 골조 등의 조립·해체시 추락재해 및 위험요인 등 교육 실시

사고 사진 상부 용접작업 위치(2층 바닥 보)
