2. 현장대응

3. 현장 사진

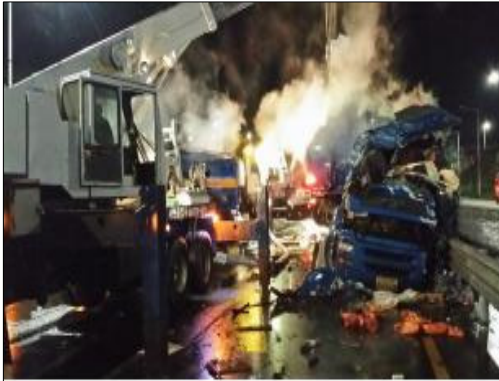
사고현장

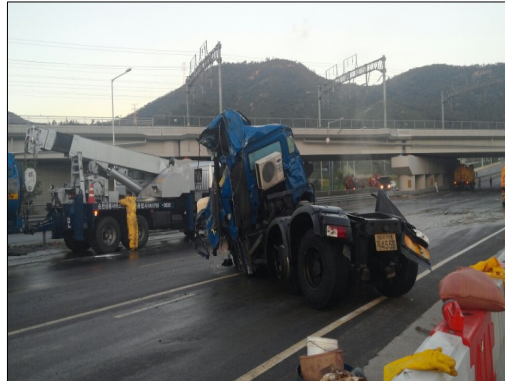
사고차량

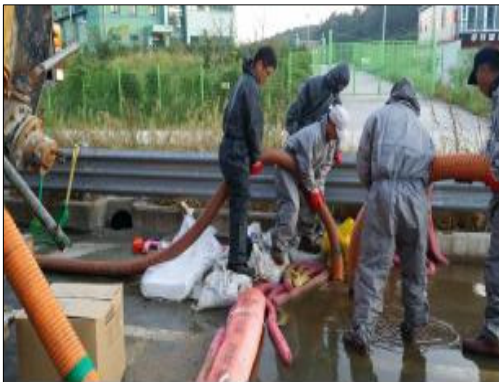
도로 세척수 회수

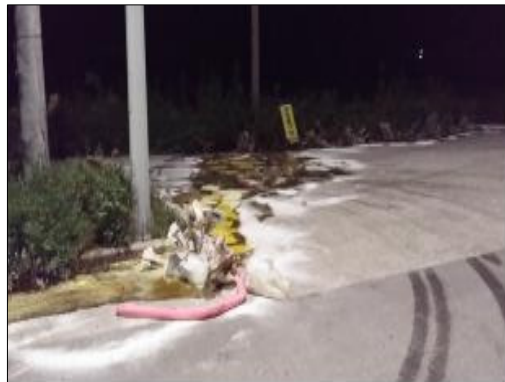
유출 방지둑 설치

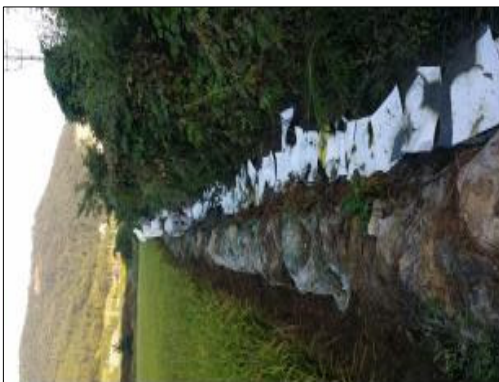
농수로 유출 염산 흡착

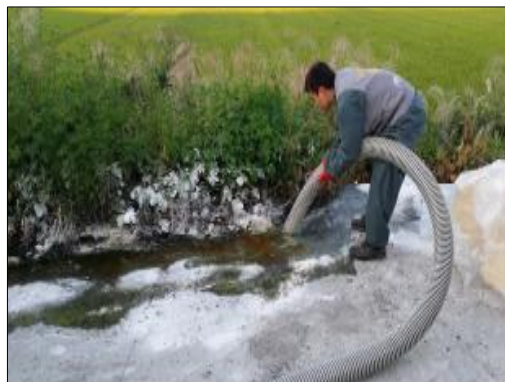
농수로 유출염산 회수
