## (15-004) ○○ 현대백화점 배면도로 침하 사고

공사명	○○ 현대백화점 주변 침수방지 공사		
사고일시	2015년 03월 29일(일) 14:20분경	기상상태	맑음
소재지	서울시 서대문구 창천동	사고 종류	붕괴
구조물 손실	-	인적피해	-
장비 손실	25톤 준설차량	안전관리계획서 수립 대상 여부	해당( ), 해당없음( ○ )

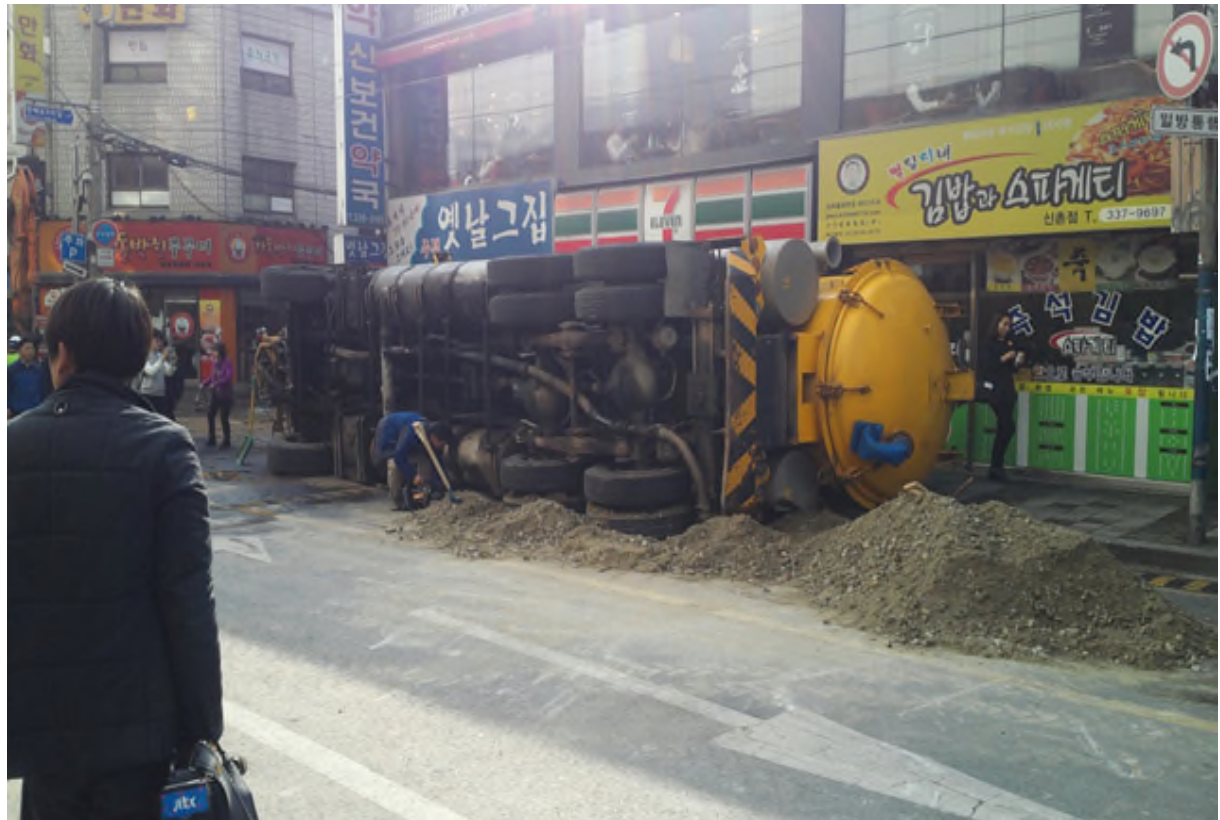
사고 사진

<b>사고개요</b>	<p><b>① 공사개요</b></p> <ul style="list-style-type: none"> <li>○ 공사종류: 하수도(임시포장구간)</li> <li>○ 규모: 연장 3m, 폭 1m, 깊이 0.3m</li> </ul> <p><b>② 사고경위</b></p> <ul style="list-style-type: none"> <li>○ SEMI SHIELD공법으로 하수관거 압입공사를 수행하기 위하여 3월 10일경 하수관로와 저촉되는 기존 상수관을 이설한 후, 임시포장을 하였으나, 서행 중이던 하수도 준설차량(25톤, 93루 7251)의 하중으로 임시포장구간 중 일부(폭 1m, 연장 3m)가 약 30cm정도 침하되어 차량 전도 발생.</li> </ul> <p><b>③ 사고원인</b></p> <ul style="list-style-type: none"> <li>○ 하수도 준설차량의 하중으로 인한 임시포장구간 침하발생.</li> </ul>
-------------	--

사고현장 전경

<b>재발방지 대책</b>	<ul style="list-style-type: none"> <li>○ 하수관거공사의 포장공사시 도로의 최소폭은 4m 기준으로 하수관거공사 구간이 4m 미만인 경우는 포장복구시 전면 덧씌우기 복구를 원칙으로 하고, 포장폭이 4m 이상인 경우는 일반도로 기준으로 지자체 조례 및 도로굴착 심의에 따라 포장복구를 시행한다. 단, 지자체 조례 등에 포장폭이 4m 미만인 경우에 대해서 포장복구 기준이 있는 경우에는 이에 따를 수 있다.</li> <li>○ 관거를 부설한 후에 되메우기를 실시하나 되메우기에 앞서 관거나 굴착개소의 이상유무를 확인한다.</li> <li>○ 작업에 사용한 목편이나 잡재료는 철거하고 기타 매설물은 완전히 보수하여 매설물의 방호방법을 재확인한 다음 되메우기를 한다.</li> <li>○ 되메우기를 잘못하면 주변 지반이 참하되거나 관이 파괴되기도 하므로 철저한 시공이 필요하다.</li> </ul>
----------------	--
