# Verbouwingen badkamer

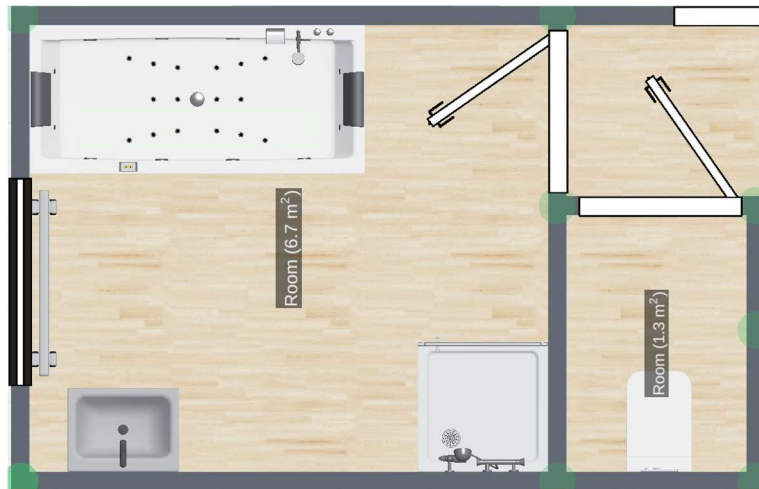
Dit is de huidige badkamer (op moment van verkoop). Het toilet bevindt zich in een aparte ruimte en in de badkamer zelf vinden we een douchecabine, bad en enkele lavabo terug.

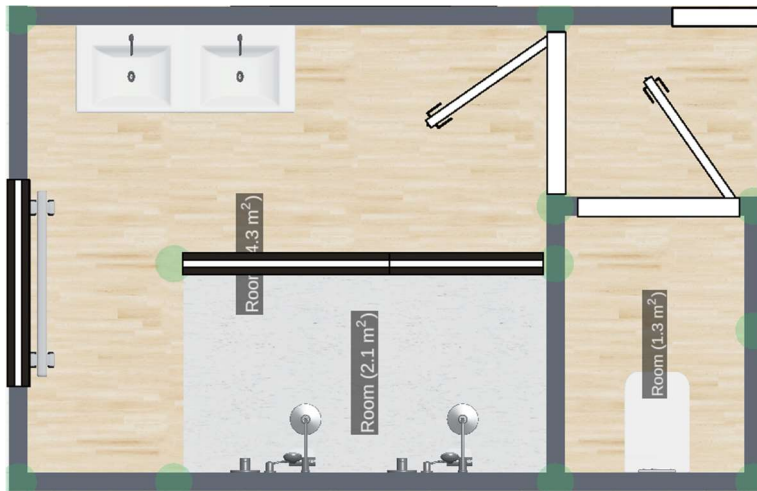
Deze oplossingen maakt gebruik van het verwijderen van het bad om zo ruimte te creëren voor een dubbele douche en dubbele lavabo. Door de aanwezigheid van de dubbele douche vinden wij een bad niet noodzakelijk.

Met een douche van 1m95-1m10 is het een ruime douche met voldoende ruimte voor de ingang en ook naast de douche zal er nog voldoende ruimte zijn (+/- 1m25 om te draaien en te keren. Hier komt de dubbele lavabo.

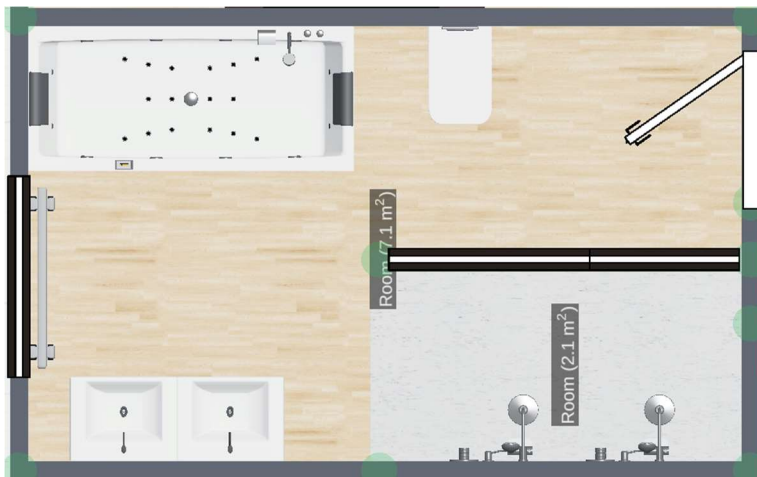
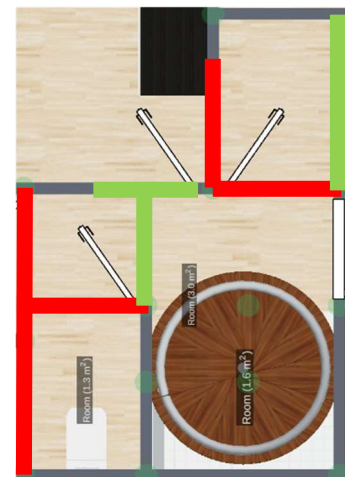
Door het uitbreken van een aantal muren kunnen we het mogelijk maken om de ruimte van de toilet mee te nemen in de badkamer. Op die manier wordt er ruimte gecreëerd voor een ruime douche, bad, toilet en dubbele lavabo. Om deze ruimte te creëren moeten er wel 4 muren worden uitgebroken en er moeten ook 3 muren bijgezet worden.

1 van de muren die uitgebroken wordt is momenteel een deuropening. 1 van de muren die bijgezet moet worden is momenteel een deuropening.

Om deze ruimte te laten werken, moet de leiding van het toilet wel enkele meters worden verplaatst.
