A
Elementos de mobiliario

Poste de Alumbrado Público -Luminaria histórica

M 131

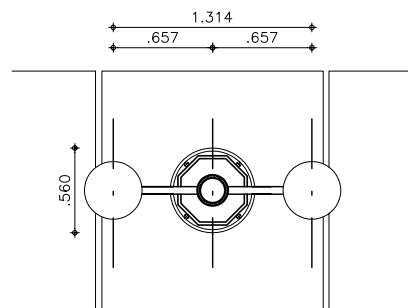
PLANTA
ESC 1:50

Se debe revisar el estado de la pintura cada año, así como periódicamente el correcto funcionamiento de las lámparas. En caso de presentar abolladuras o maltrato deberá ser reemplazada.

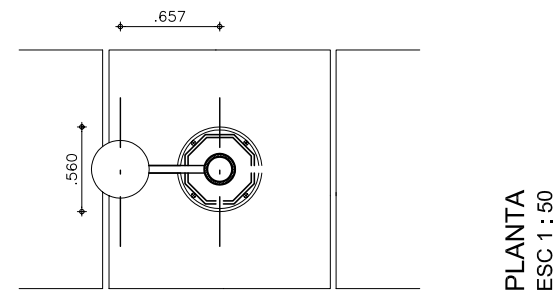
Luminaria histórica
adosada a fachada
