Descripción

Elemento de alta resistencia y bajo mantenimiento que sirve para la delimitación, control y protección de zonas peatonales al mismo tiempo que permite ser utilizada como banca.

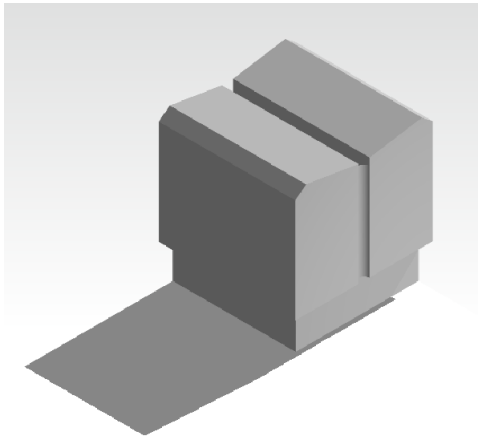
PLANTA
ESC 1 : 10

Concreto reforzado de 3 000 p.s.i fundido con formaleta metálica de alta calidad con sistema de apertura para desmolde.

La banca debe ir simplemente apoyada al piso.

NOTA: Esta banca debe llevar refuerzos estructurales en hierro.
