44) 15-16-L-B4

산지명	안산	시점	37.573257, 126.940339
주소	서울 서대문구 연희동 산 2-17	종점	37.571543, 126.937543
비탈면 종류	자연비탈면	구역 연장	403m
시설물 현황	도로, 공원

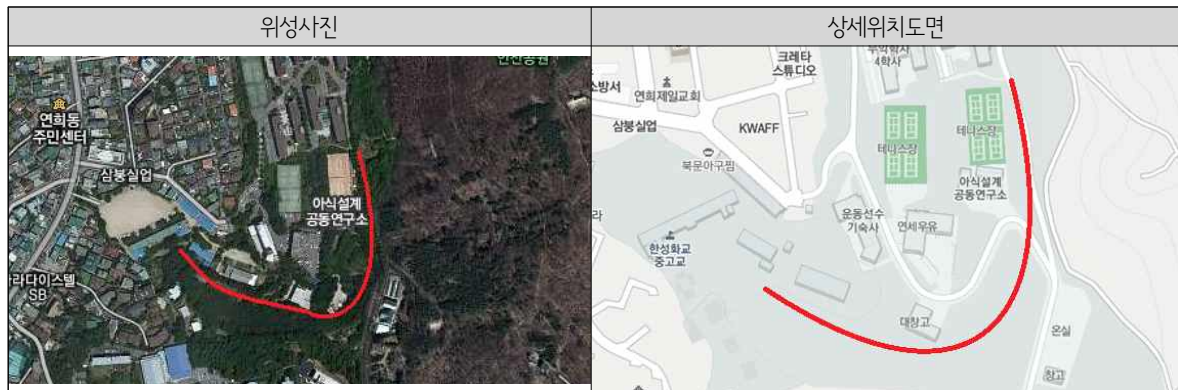
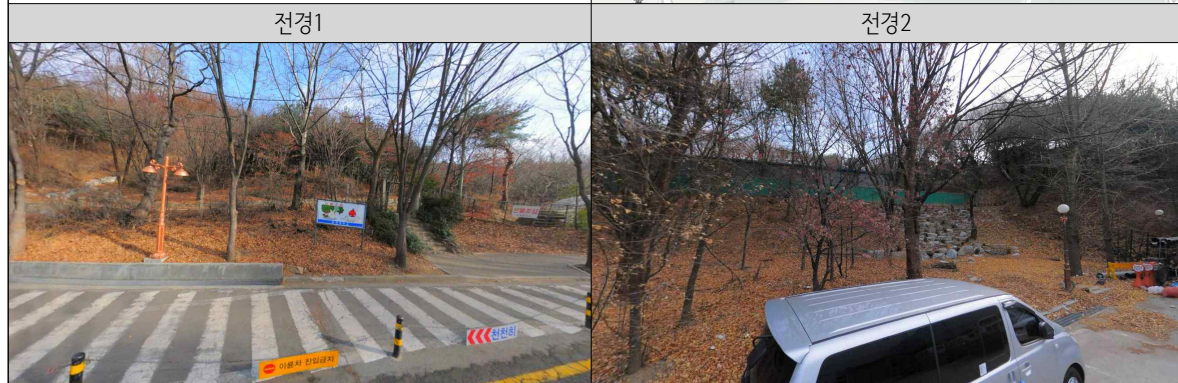
비탈면 경사각 (°)	비탈면 높이 (m)	종단 형상	횡단 형상	계곡 유무	계곡 연장 (m)	계곡 폭 (m)	토층 심도 (cm)	상부 외력	지하수	붕괴 이력	보호 시설	사회적 영향도	보정 점수	점수 합산 / 등급
20	20	요형	평행형	없음	-	-	100	무	적음	무	양호	21	-	44/C
3	3	4	2	1	0	0	5	0	2	1	1

조사 의견	사면 높이가 낮고 완경사면의 양호한 비탈면으로 피해위험성 낮음.
대책 방안	현 상태 유지관리.
