62) 65-04-L-02-B8

산지명	공동공원	시점	37.572467, 126.924393
주소	서울 서대문구 연희동 산 118-5	종점	37.573040, 126.924942
비탈면 종류	인공비탈면	구역 연장	40m
시설물 현황	옹벽 및 담장

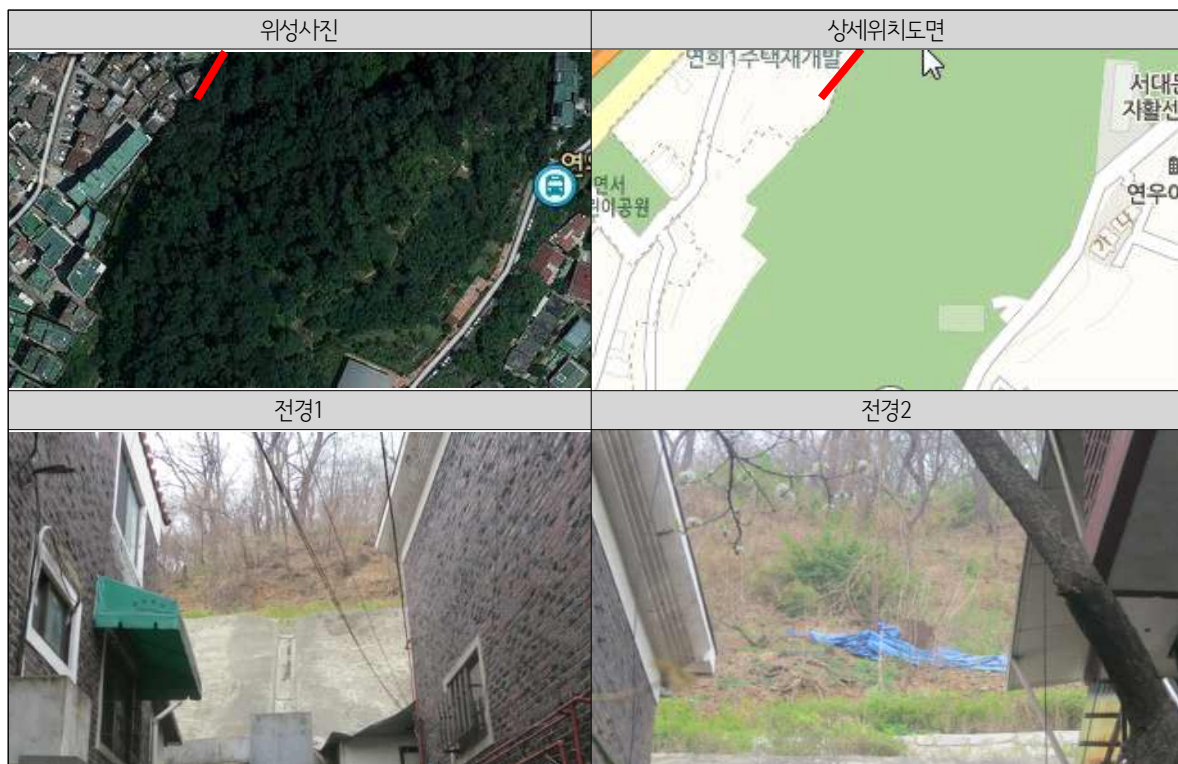
비탈면 경사각 (°)	비탈면 높이 (m)	종단 형상	횡단 형상	절리향/홀강도	비탈면 풍화도	지하수 상태	배수 시설	표면 보호공 상태	붕괴 이력	비탈면 종류	사회적 영향도 (점수)	보정 (점수)	점수 합산 /등급
50	20	요형	직선형	불리	중	습함	불량	불량	없음	혼합	25	-15	54/C
3	2	4	0	7	3	2	4	3	1	5

조사 의견	옹벽 상부 사면에서 소규모 표토 유실 발생
대책 방안	면정리 및 사면 보호시설 설치
