# 51) 65-04-L-01-B14

## (1) 조사개요

산지명	궁동공원	시점	37.569880, 126.922388
주소	서울 서대문구 연희동 537-112	종점	37.570020, 126.922715
비탈면 종류	인공비탈면	구역 연장	40m
시설물 현황

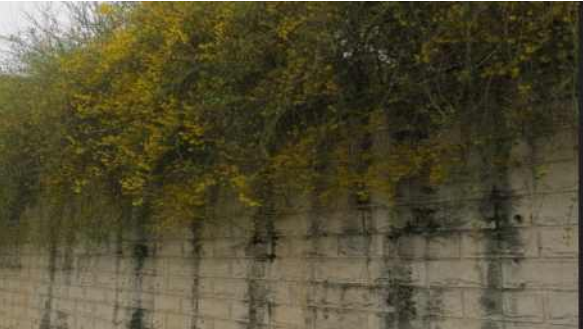
전경1	전경2

비탈면 경사각 (°)	비탈면 높이 (m)	종단 형상	횡단 형상	절리향/흩갈도	비탈면 풍화도	지하수 상태	배수 시설	표면 보호공 상태	붕괴 이력	비탈면 종류	사회적 영향도 (점수)	보정 (점수)	점수 합산 /등급
50	20	요형	직선형	불리	중	습함	보통	양호	없음	혼합	25	-15	42/C
3	2	4	0	7	3	2	3	2	1	5
