14) 15-05-L-B10

(1) 조사개요

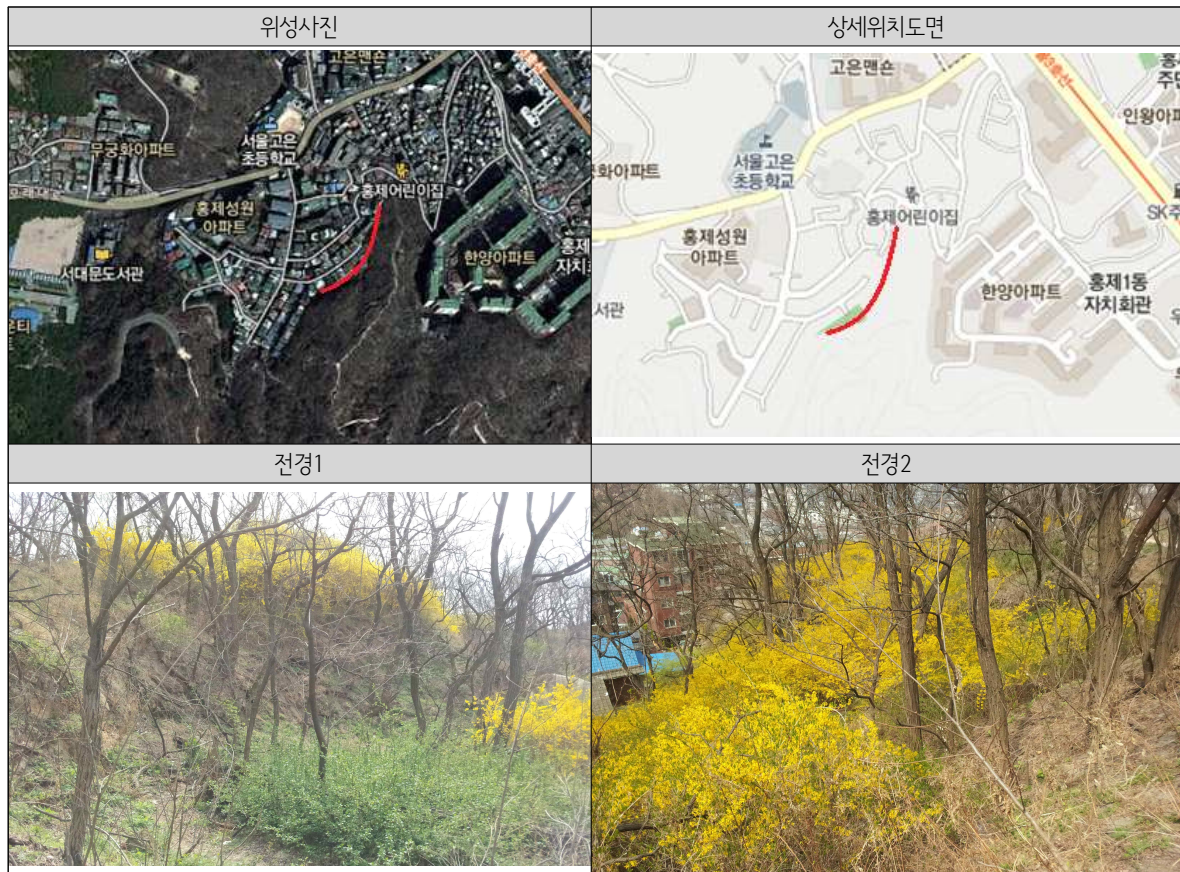
비탈면 경사각 (°)	비탈면 높이 (m)	종단 형상	횡단 형상	계곡 유무	계곡 연장 (m)	계곡 폭 (m)	토층 심도 (cm)	상부 외력	지하수	붕괴 이력	보호 시설	사회적 영향도	보정 점수	점수 합산 (등급)
25	20	요형	하강형	없음	-	-	100	무	많음	유	무	30	-10	53/C
5	3	4	1	1	0	0	5	0	4	5	5

조사 의견	능선의 끝자락으로 과거 붕괴지형임.
대책 방안	우기 후 지반변형 여부 지속 관찰 필요.
