## 68) 65-04-L-02-B15

산지명	공동공원	시점	37.573987, 126.926723
주소	서울 서대문구 연희동 산 118-5	종점	37.573968, 126.926891
비탈면 종류	인공비탈면	구역 연장	20m
시설물 현황	옹벽

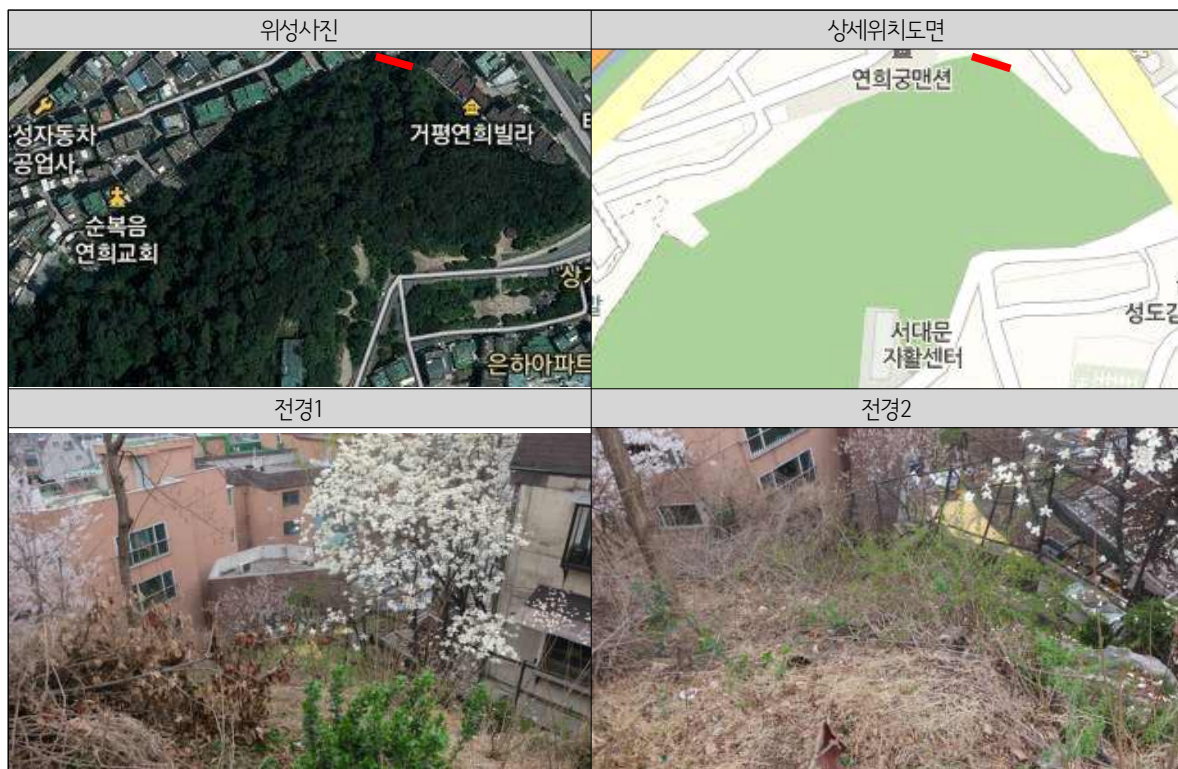
비탈면 경사각 (°)	비탈면 높이 (m)	종단 형상	횡단 형상	절리향/흘강도	비탈면 풍화도	지하수 상태	배수 시설	표면 보호공 상태	붕괴 이력	비탈면 종류	사회적 영향도 (점수)	보정 (점수)	점수 합산 /등급
50	20	요형	직선형	불리	중	습함	불량	불량	없음	혼합	25	-15	54/C
3	2	4	0	7	3	2	4	3	1	5

조사 의견	주거지 배후 사면으로 표토 유실 두드러짐
대책 방안	면정리 및 표토 유실 방지를 위한 사면 보호시설 설치
