59) 65-04-L-02-B5

(1) 조사개요

산지명	공동공원	시점	37.571104, 126.923618
주소	서울 서대문구 연희동 산 118-1	종점	37.571598, 126.923944
비탈면 종류	인공비탈면	구역 연장	45m
시설물 현황

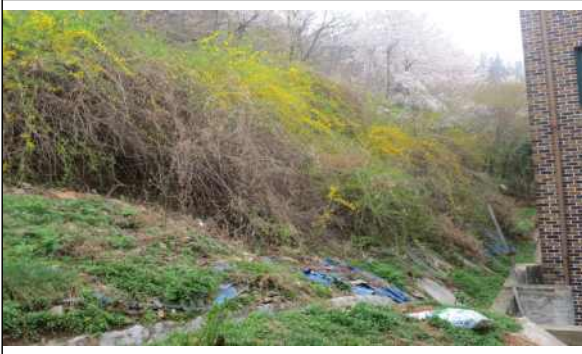
전경1	전경2

비탈면 경사각 (°)	비탈면 높이 (m)	종단 형상	횡단 형상	절리향/흘강도	비탈면 풍화도	지하수 상태	배수 시설	표면 보호공 상태	붕괴 이력	비탈면 종류	사회적 영향도 (점수)	보정 (점수)	점수 합산 /등급
50	20	요형	직선형	불리	중	습함	불량	불량	없음	혼합	25	-15	54/C
3	2	4	0	7	3	2	4	3	1	5
