52) 65-04-L-01-B15

(1) 조사개요

산지명	궁동공원	시점	37.570020, 126.922715
주소	서울 서대문구 연화동 537-93	종점	37.569870, 126.922762
비탈면 종류	인공비탈면	구역 연장	20m
시설물 현황

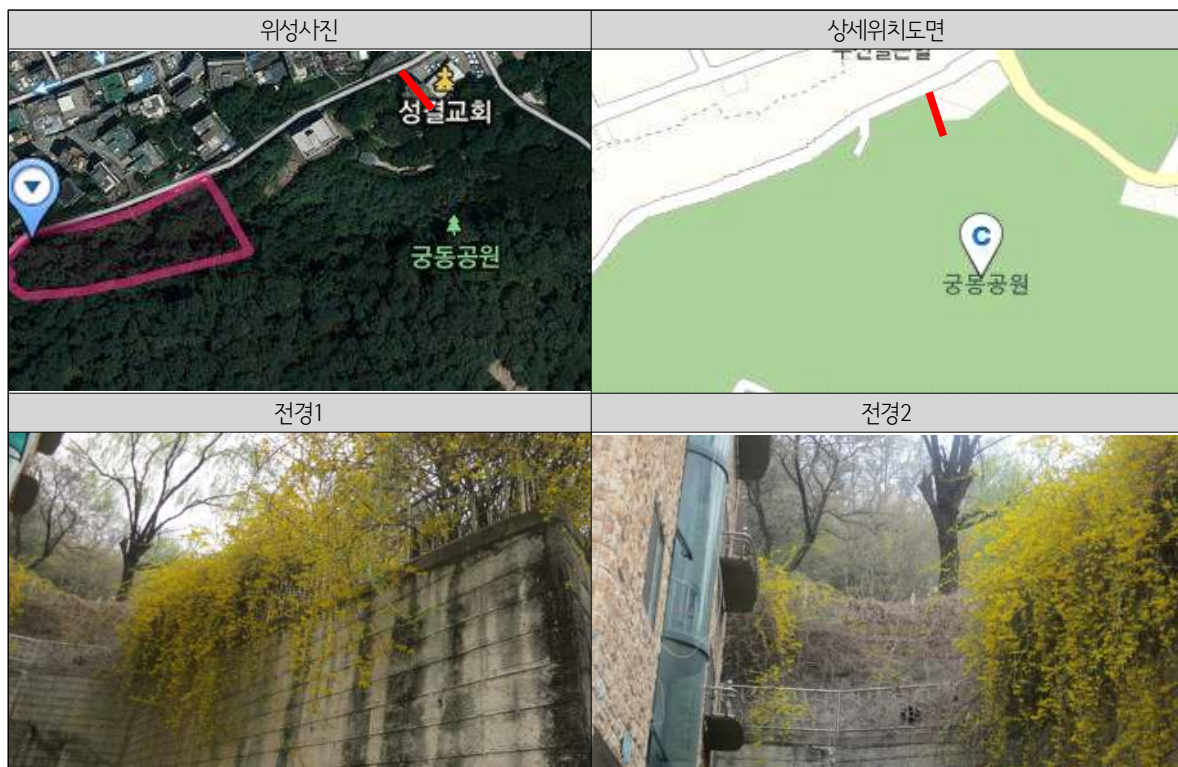
비탈면 경사각 (°)	비탈면 높이 (m)	종단 형상	횡단 형상	절리향/ 불강도	비탈면 풍화도	지하수 상태	배수 시설	표면 보호공 상태	붕괴 이력	비탈면 종류	사회적 영향도 (점수)	보정 (점수)	점수 합산 /등급
50	20	요형	직선형	불리	중	습함	보통	양호	없음	혼합	25	-15	42/C
3	2	4	0	7	3	2	3	2	1	5
